SERVICE INFO – FAG 0037

Monteringsanvisningar 713 6678 20

Extra bussning för skydd av axeltätningen

Best. nr.: 713 6678 20

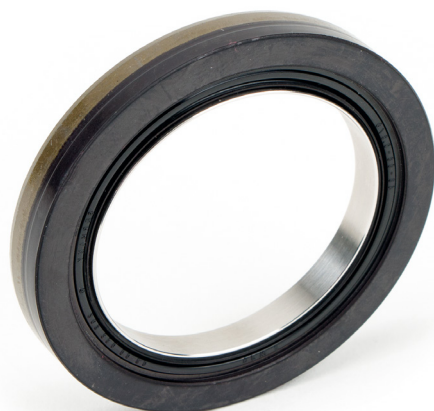
Axeltätningen i FAG WheelSet 713 6678 20 har ändrats konstruktionsmässigt och levereras nu med en extra bussning (bild 1).

Orsaken till ändringen är att korrosion med tiden uppstår i kontaktytan mellan axeltappen och axeltätningen. På så sätt kan fukt tränga in i hjullagret och orsaka felfunktion i förtid.

Den nya bussningen sätts i axeltätningen och vid montering placeras den över det skadade området och skyddar därmed tätningsläppen mot skador från den korroderade axeltappen.

Bild 1: Axeltätning med extra bussning

Den extra bussningen är förmonterad i axeltätningen från tillverkningen. Den får inte under några omständigheter tas bort och skall skjutas på axeltappen tillsammans med hjulnavet!
Om det främre hjulnavet tas bort separeras vanligen bussningen (om den finns) från axeltätningen och måste tas bort separat från axeltappen.
