## SERVICE INFO – FAG 0041

# Потенциал за изтичане на масло от задната ос

## Неизправност на клапана на обезвъздушителя

Автомобилен  
производител: DAF

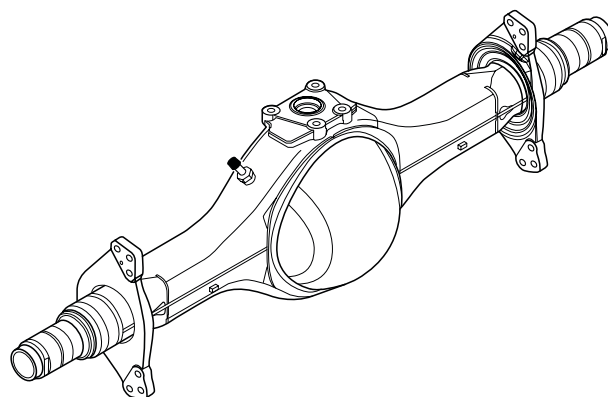
Има доказателства, че клапаните за обезвъздушаване започват да работят по-малко ефективно или спират да работят изцяло след дълъг период на работа. Това може да доведе до натрупване на свръхналягане в корпуса на осите, което от своя страна може да повреди уплътненията на колесната главина и колесните лагери или да премести тези уплътнения извън позиция. Това води до изтичане на масло от колесните главини.

Фигура 1: Клапан за обезвъздушаване на оста за модел DAF CF или XF

Клапанът за обезвъздушаване трябва винаги да се проверява при монтаж на нови колесни главини или колесни лагери или ако има изтичане на масло в тази област! Където е възможно, клапанът трябва да бъде демонтиран при извършване на проверката.
