## Rumori provenienti dalla zona del comando dei gruppi accessori nei motori 1.9 TDI

**Motore:** 1.9 TDI

**Numero OE:** 038 903 315 AE

**INA 0044**

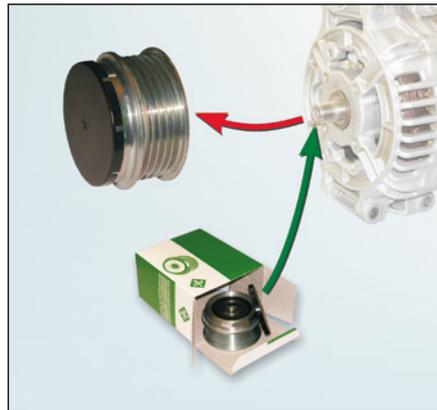
Figura 1 Raccomandazione: sostituzione della ruota libera dell'alternatore

Le forti sollecitazioni dinamiche della cinghia trapezoidale possono portare all'insorgere di rumori in questi motori.

In alcuni casi il rumore continua anche dopo la sostituzione della cinghia trapezoidale, dei galoppini e delle pulegge di rinvio.

In linea di principio si consiglia per la riparazione di sostituire anche la ruota libera dell'alternatore.

Questo comporta una sostanziale riduzione del carico dell'azionamento del gruppo, con una riduzione dei picchi di tensione e della formazione di vibrazioni.
