SERVICE INFO – INA 0044

Шумы со стороны привода вспомогательного оборудования на двигателях 1.9 TDI

Двигатели: 1.9 TDI

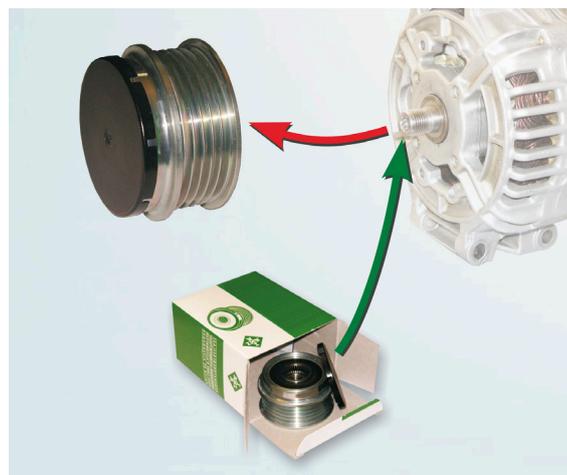
Если поликлиновый ремень подвержен сильным динамическим нагрузкам, то это становится причиной громкого шума двигателя.

В некоторых случаях шум продолжается даже если поликлиновый ремень, натяжной и опорные ролики были заменены.

Рисунок 1: Рекомендация: замените шкив генератора с обгонной муфтой

Рекомендованный ремонт замена шкива генератора с обгонной муфтой.

Это значительно ослабляет давление на привод, благодаря уменьшению пикового напряжения на ремне и вибрации.

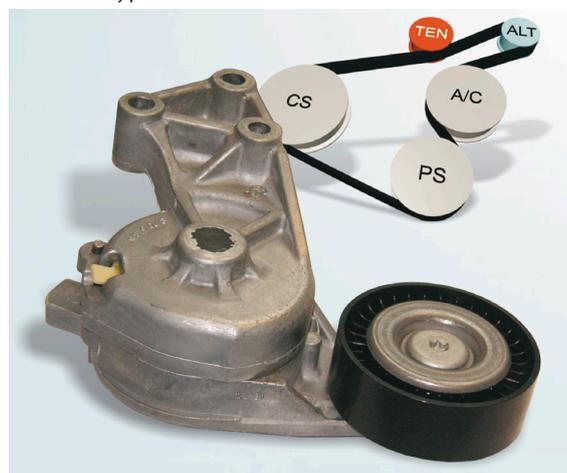
Рисунок 2: Натяжитель 534 0132 30, установленный на двигатель 1.9 TDI со схемой расположения ремня
