## SERVICE INFO – INA 0047

# Αντικατάσταση τεντωτήρα 534 0062 20 σε 534 0340 10 για Mercedes Actros

Κατασκευαστής: Mercedes

Μοντέλα: Actros

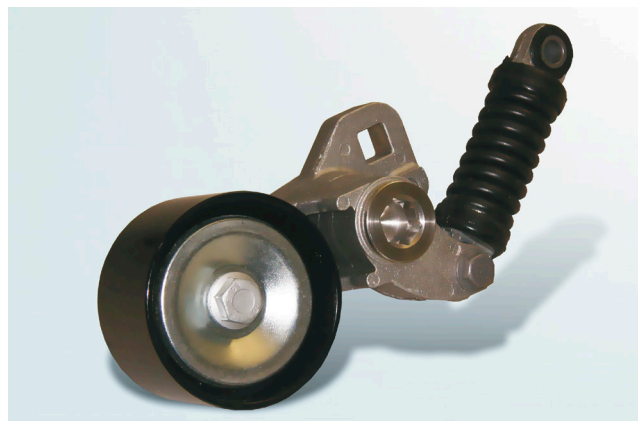
Εικόνα 1: 534 0062 20 (αντικαταστάθηκε)

Ο τεντωτήρας 534 0062 20 (εικόνα 1) δεν είναι πλέον διαθέσιμος και έχει αντικατασταθεί με το εξάρτημα No. 534 0340 10 (εικόνα 2).

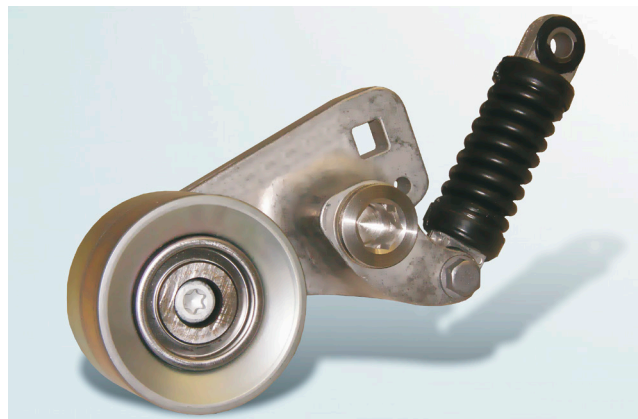
Εικόνα 2: 534 0340 10 (τρέχον)

Οι βασικές διαφορές μεταξύ των δύο σχεδιασμών είναι ένα νέου τύπου ρουλεμάν με βελτιωμένα χαρακτηριστικά και η διαφοροποιημένη πλάκα προστασίας.
