Blue Print ADBP250046

modelos Toyota Prius ZVW30 & ZVW35

Filtro de Habitáculo para compartimento da bateria de tração

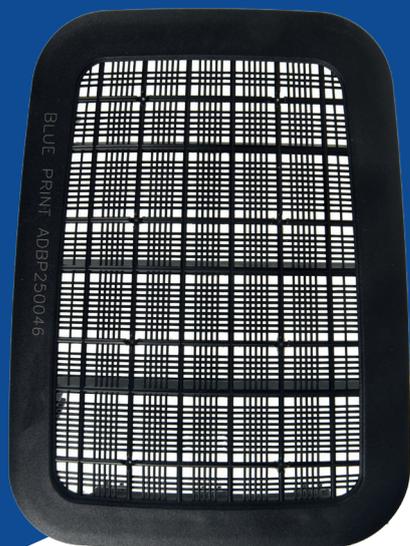
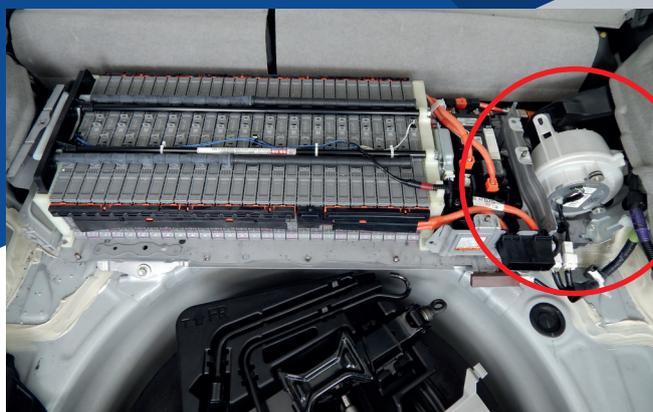
Figura 1.

A causa mais comum deste problema é a obstrução da ventoinha de arrefecimento devido a uma acumulação de sujidade e poeira provenientes da entrada de ar interior situada à direita do banco traseiro.

Os modelos Prius acima mencionados não têm um filtro de ar de admissão, para a ventoinha de arrefecimento da bateria de alta tensão, instalado de série. Em vez disso, a própria ventoinha torna-se o filtro. A ventoinha está localizada a montante da bateria e acumula partículas ao longo do tempo. (Fig.1)

Inspeccionar a ventoinha de arrefecimento da bateria para verificar se existem detritos em excesso. Retire o piso da bagageira e o painel de guarnição do lado direito para aceder ao módulo da ventoinha e, de seguida, retire-o do veículo e inspecione-o.

Utilizando um aspirador e ar comprimido, limpe o pó e os detritos acumulados nas pás da ventoinha de arrefecimento da bateria, no módulo de comando e nas condutas de ar do sistema de arrefecimento da bateria de alta tensão.

Reinstalar o conjunto da ventoinha de arrefecimento da bateria do sistema híbrido e verificar o seu funcionamento normal. Repetir este procedimento a cada 15 000 km se o veículo for utilizado por muitos passageiros nos bancos traseiros (táxi) ou se for utilizado regularmente para transportar animais de estimação, como cães e gatos.

Recomenda-se a instalação do filtro Blue Print ADBP250046, que se é colocado junto da entrada de ar interior, para reduzir a acumulação de sujidade e poeira do interior para a ventoinha de arrefecimento. Deste modo, reduz-se o risco de sobreaquecimento da bateria e de avaria prematura.
