# Blue Print ADBP990016, ADU172101

vários modelos Mercedes-Benz

## Tampa do Filtro de Óleo com retentor

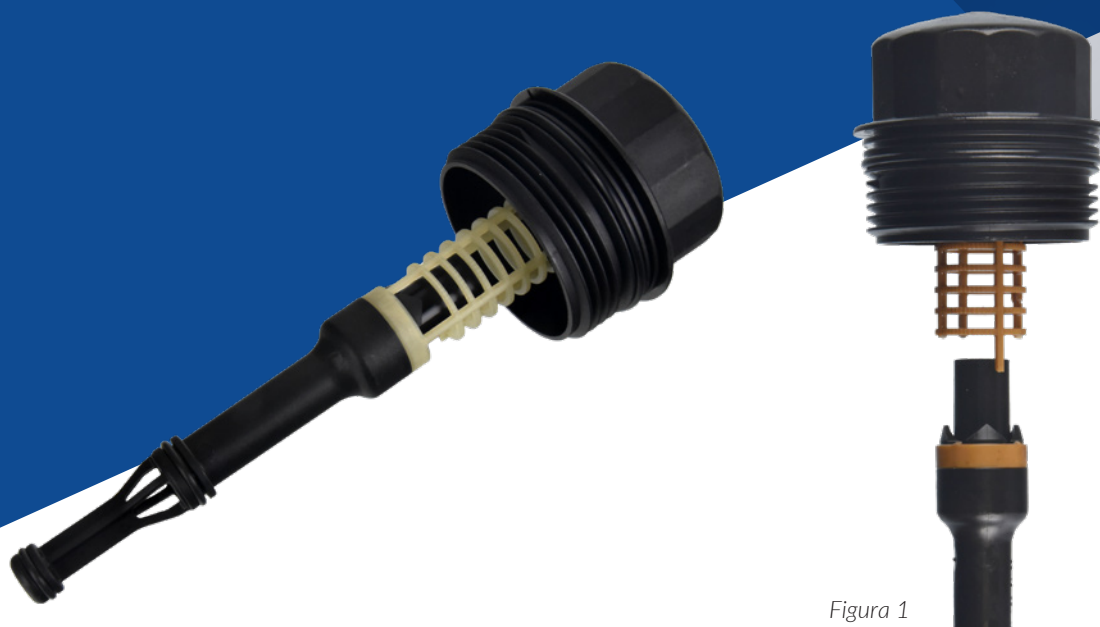
Figura 1

Ao substituir o filtro de óleo do motor durante o procedimento de manutenção, a tampa da caixa do filtro de óleo pode partir-se - deixando o tubo de alinhamento do filtro de óleo e o elemento dentro do suporte do filtro. (Fig.1)

Após muitas horas de funcionamento e exposição contínua aos ciclos de calor do óleo e à vibração, o material original do tubo de alinhamento da tampa do filtro de óleo torna-se frágil e parte-se.

Retire o filtro de óleo e os restos do tubo de alinhamento do suporte do filtro. Verifique se existem fragmentos partidos e retire-os, juntamente com o excesso de óleo. Substitua a tampa do filtro de óleo pela tampa Blue Print ADBP990016 (que é fornecida completa com todos os "o-rings"), juntamente com o elemento do filtro de óleo ADU172101. Lubrifique os vedantes com o óleo do motor e aperte a tampa com o binário recomendado de 25 Nm.
