# Blue Print ADG030148, ADG030149, ADB113012

Pentru:  
BMW MINI 1.4i, 1.6i și 1.4TD 2001 > 2008

## Kit de ambreiaj

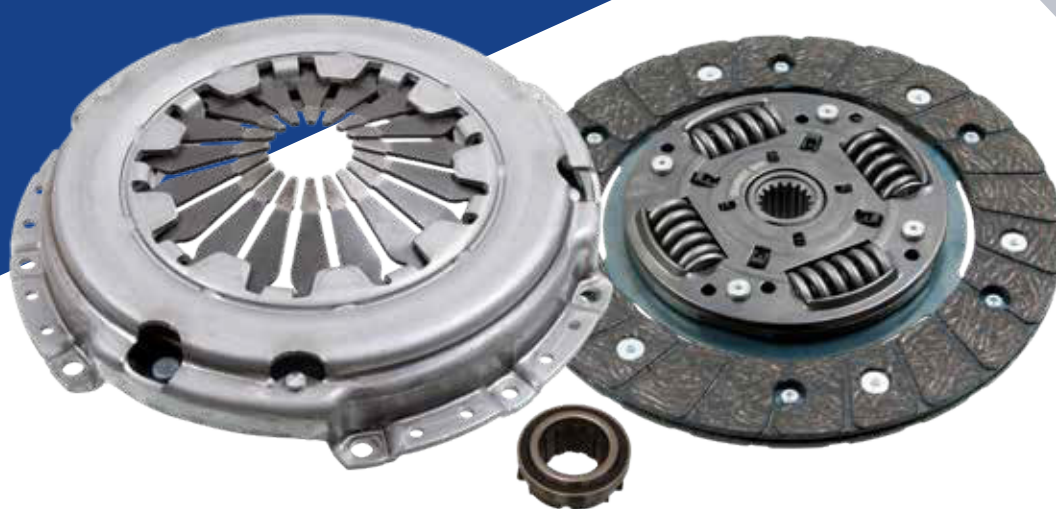
Vehiculul prezintă simptome precum ambreiaj necuplat, selectarea dificilă a treptelor de viteză și „trepidarea” ambreiajului.

Zona sudată de pe furca ambreiajului se poate fractura. Acest lucru permite furcii ambreiajului să se îndoaie în timpul funcționării, împiedicând cuplarea completă a ambreiajului. (Fig.1).

Este imperativ ca furca ambreiajului și tubul de ghidare să fie curățate și inspectate temeinic pentru uzură sau deteriorare atunci când transmisia este îndepărtată ca parte a unei înlocuiri a ambreiajului.

Se recomandă ca furca ambreiajului să fie înlocuită în același timp cu ambreiajul, deoarece defecțiunea furcii este o problemă cunoscută la modelele MINI enumerate mai sus. Neidentificarea și înlocuirea unei furci defecte poate cauza probleme de joc și dificultăți în selectarea vitezelor. De asemenea, se recomandă ca bușele pivotului furcii și știftul de blocare să fie înlocuite în același timp.
