# Blue Print ADM55390, ADBP530000

Applicabile a:  
Mazda 3 I & II, Mazda 5 I & II

## Tubo freno

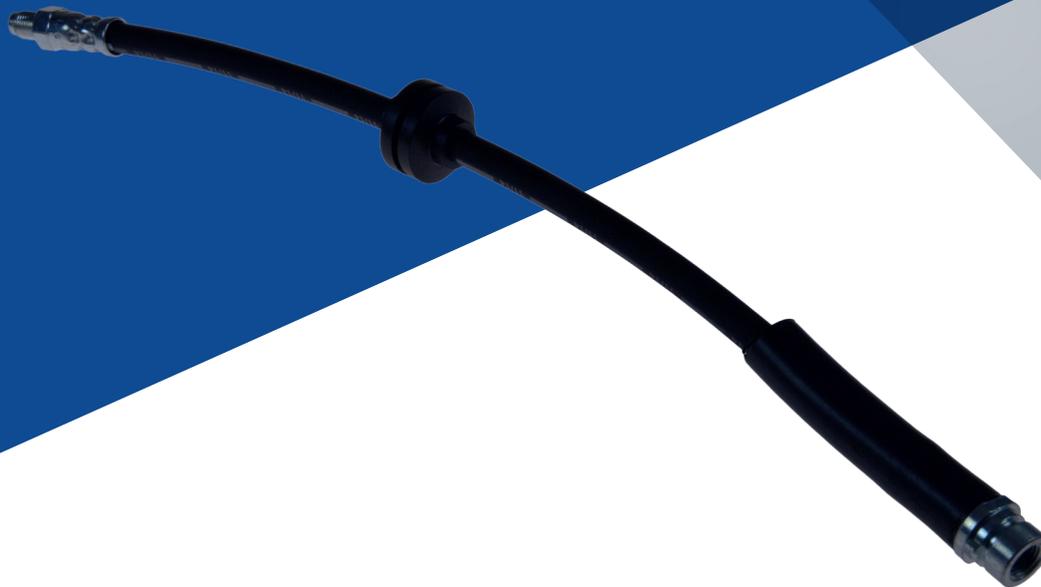
La spia dei freni nel quadro strumenti rimane accesa quando si rilascia il freno a mano e il pedale del freno è morbido. Il livello del liquido nel cilindro maestro è inferiore alla linea minima e un esame esterno sotto il veicolo rivela una pozza di liquido sul terreno vicino a una delle ruote posteriori.

Il tubo flessibile del freno posteriore è soggetto a corrosione nel punto in cui si unisce al tubo del freno. Questo tubo è dotato di una guaina protettiva in gomma che lo sostiene ulteriormente, ma questa guaina trattiene anche l'umidità e i detriti provenienti dalla strada, causando la corrosione dei componenti metallici al suo interno. Questo compromette il collegamento e porta a un potenziale guasto quando si azionano i freni, soprattutto in situazioni di emergenza.

Gli impianti frenanti dei modelli sopra citati devono essere ispezionati regolarmente e, se i tubi presentano segni di corrosione che interessano i raccordi metallici, devono essere sostituiti con urgenza.

Blue Print raccomanda di sostituire il liquido dei freni come parte di questa riparazione.
