# Blue Print ADM55390, ADBP530000

Mazda 3 I & II, Mazda 5 I & II

## Tubo de Travão

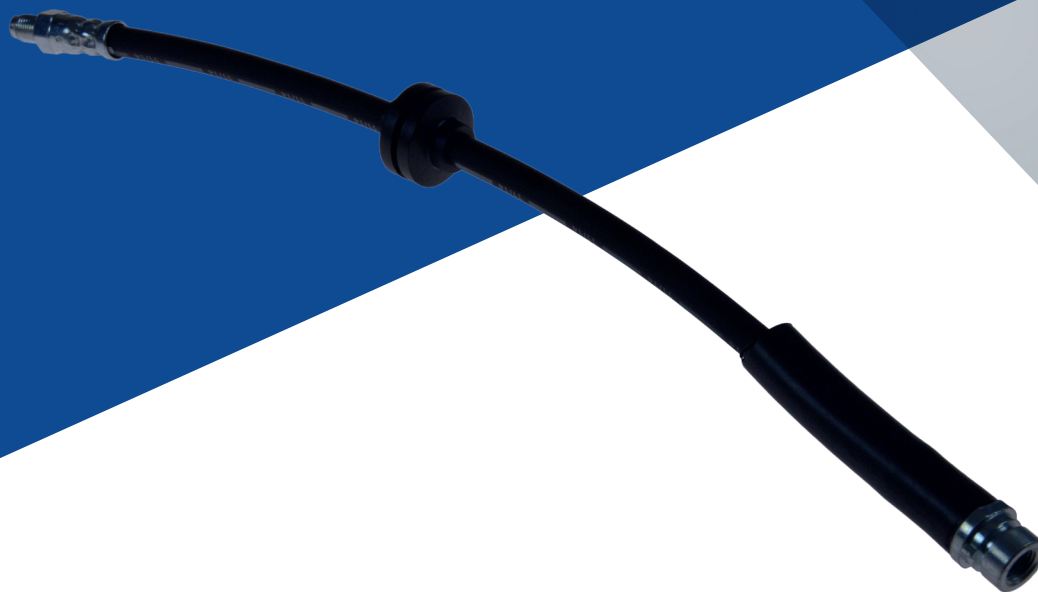
A luz avisadora do travão no painel de instrumentos permanece acesa quando o travão de mão é libertado e o pedal do travão parece macio. O nível de fluido na bomba principal está abaixo do limite mínimo e uma inspeção externa sob o veículo revela uma poça de fluido no chão junto a uma das rodas traseiras.

O tubo flexível do travão traseiro é propenso à corrosão no local onde se junta ao tubo rígido do travão. Este tubo tem uma manga protetora de borracha que lhe dá um apoio extra, mas esta manga também retém a humidade e os detritos da estrada, provocando a corrosão dos componentes metálicos no seu interior. Isto compromete a ligação, levando a uma potencial falha quando os travões são accionados, especialmente numa situação de emergência.

Os sistemas de travagem dos modelos acima referidos devem ser inspecionados regularmente e, se alguma dos tubos apresentar sinais de corrosão que afete as uniões metálicas, deve ser substituído com urgência.

A Blue Print recomenda a substituição do líquido dos travões como parte desta reparação.
