# Blue Print ADM58226, ADM58230, ADM58233C, ADM58236, ADM58333, ADM58943, ADM58944

Aplicações: Mazda 3 (BK), Mazda 5 (CR), CX-7 (ER), CX-9 (TB), MX-5 (NC), RX-8 (FE)

## Jogo de Rolamento de Roda

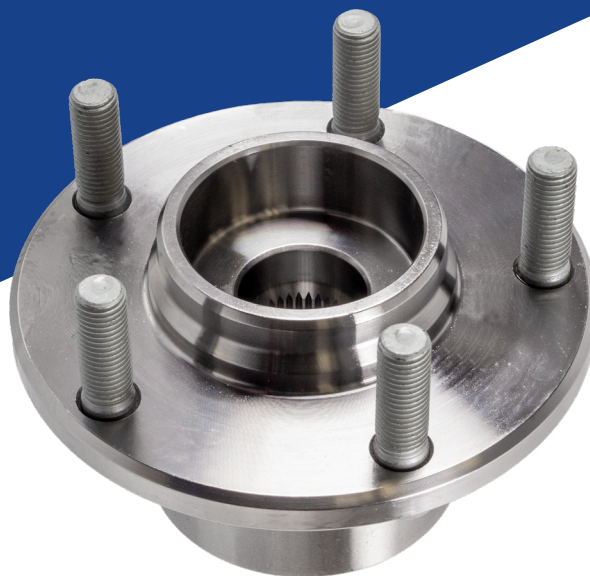
Após a instalação de um novo rolamento de roda ou junta homocinética, o veículo emite um som do tipo clique quando se desloca para a frente ou para trás a partir da posição de repouso.

O ruído resulta de uma pequena quantidade de movimento entre o rolamento de roda/flange de acionamento e a junta homocinética exterior.

Limpar cuidadosamente a superfície de contacto entre o rolamento da roda/flange de transmissão e a junta homocinética exterior com um desengordurante adequado. Quando a superfície de contacto estiver desengordurada, aplique uma ligeira camada de massa lubrificante de molibdénio (Blue Print ADBP550000) entre as duas superfícies e volte a montar utilizando uma nova porca de cubo.

Tenha cuidado para não contaminar com massa lubrificante o disco ou as pastilhas de travão.
