TECHINFOT134

TECHNICAL INFORMATION – VAG 1.2L CBZA/CBZB/CBZC 86/105hp – Turbo 1104616 en 2101130.

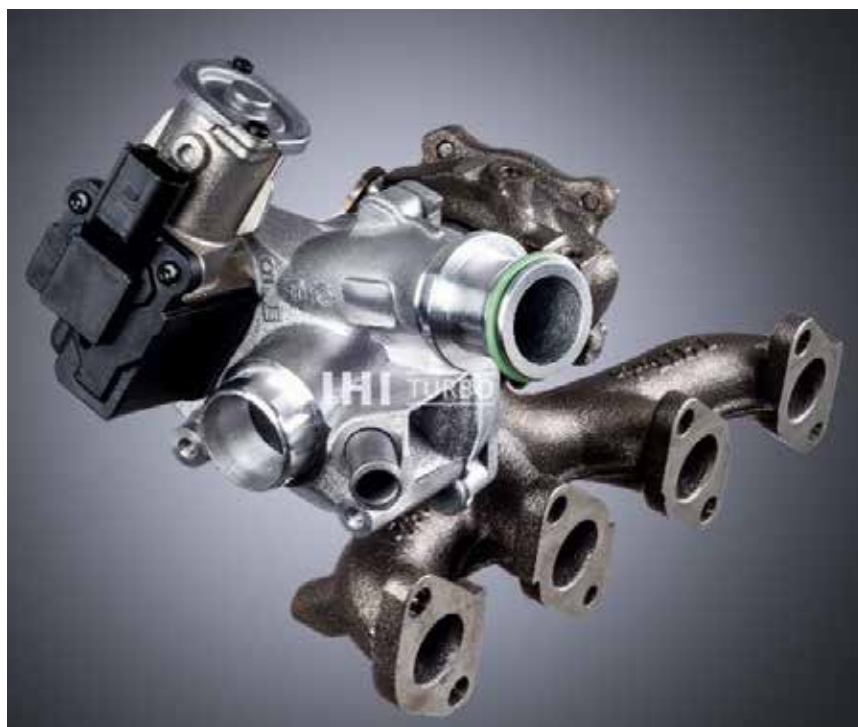
Als na het monteren van de nieuwe turbo en het resetten van vorige foutcode's, opnieuw storingen met betrekking tot de laaddruk optreden, dan is de update aangewezen.

Door een modificatie van de actuator op de recentste versie van de turbo die Turbo's Hoet u levert, is de update noodzakelijk voor een goede werking van de turbo. Bovendien moet deze actuator opnieuw 'ingeleerd' worden na de software update.

Bij vervanging van de Turbo's Hoet turbo **1104616** of **2101130** dient steeds een software check uitgevoerd te worden op de ECU van het voertuig. Deze dient te gebeuren bij de dealer van de wagen.

Hiervoor dient het contact 10 keer in -en uitgeschakeld worden, met een interval van 10 seconden. Na deze cyclus is de actuator ingesteld.

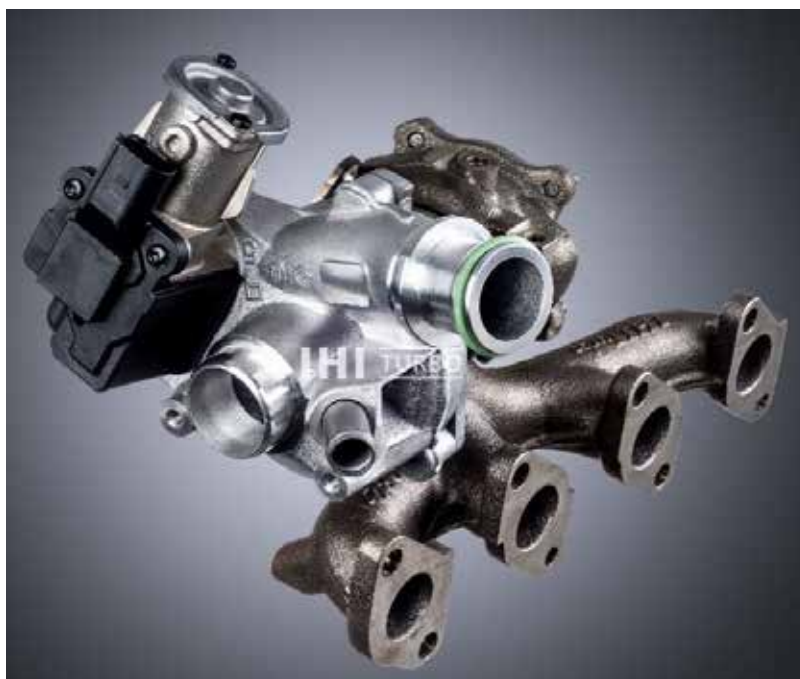
If you keep getting failure codes related to the charge pressure after replacing the turbo, and after having erased previous failure codes, then the update is compulsory.

Due to a modification on the actuator of the latest version of the turbo, as the one delivered by Turbo's Hoet, the update is imperative to ensure a good operation of the turbo. Moreover, the actuator needs to be 'adjusted' to the new configuration.

When replacing the Turbo's Hoet turbo **1104616 or 2101130**, the ECU software version needs to be checked. This can only be carried out by the vehicle's dealer.

To adjust, switch on ignition for 10 times, each 10 seconds on and 10 seconds off. After that, the actuator is adapted.
