TURBOS HOET

TECHINFO T140

TECHNICAL INFORMATION – RENAULT/OPEL 2.3CDTI M9T BI-TURBO – Turbo 2101243

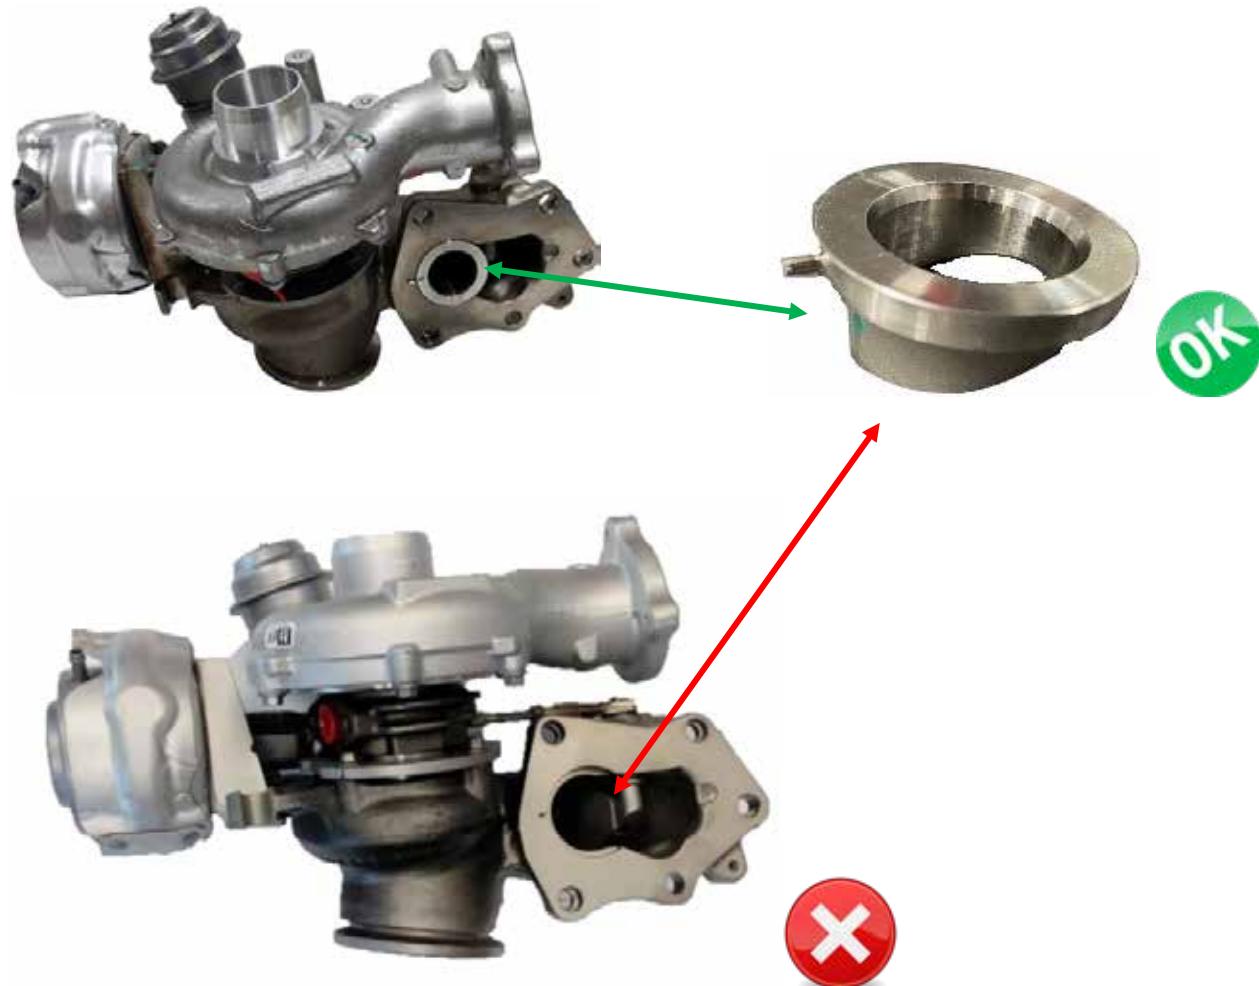
Bij vervanging van de Turbo's Hoet turbo **2101243** (low pressure turbo) dient ten allen tijde nagezien te worden of de pasring in de turbine inlaat van de turbo gemonteerd zit. Is dat niet het geval, dient de pasring van de oude turbo overgezet te worden op de nieuwe turbo.

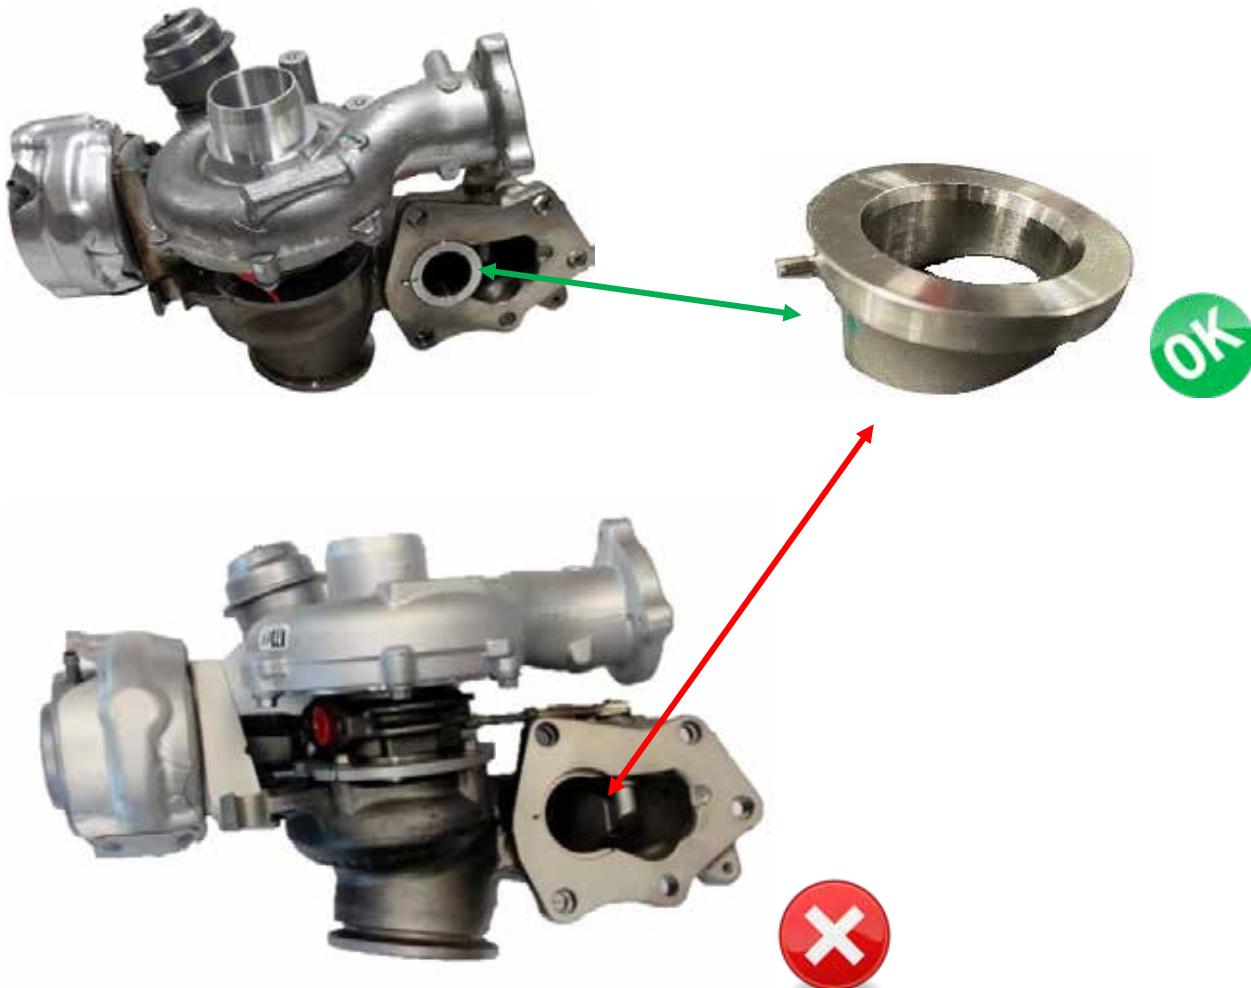
Lors du remplacement du turbo Turbo's Hoet 2101243 il est impératif de contrôler que l'entretoise dans l'entrée des gaz du turbo est présente. Si ceci n'est pas le cas, veuillez transposer l'entretoise de l'ancien turbo sur le turbo que vous montez.

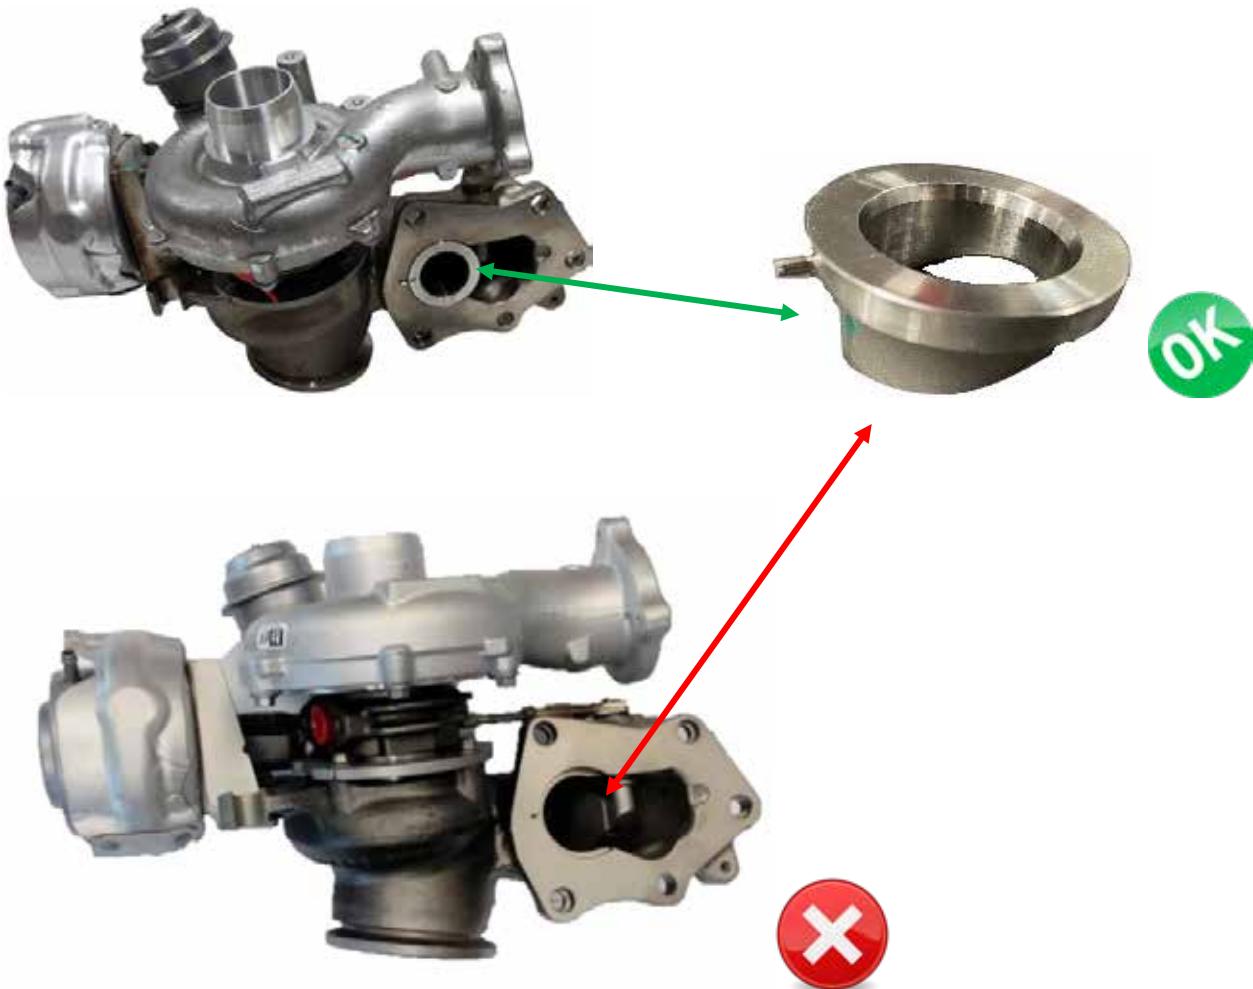
Когато подменяте Turbo's Hoet турбокомпресор **2101243** (турбо с ниско налягане), уверете се, че фланецът при изхода на турбината е добре монтиран. Ако не е, фланецът от старото турбо трябва да бъде преместен.

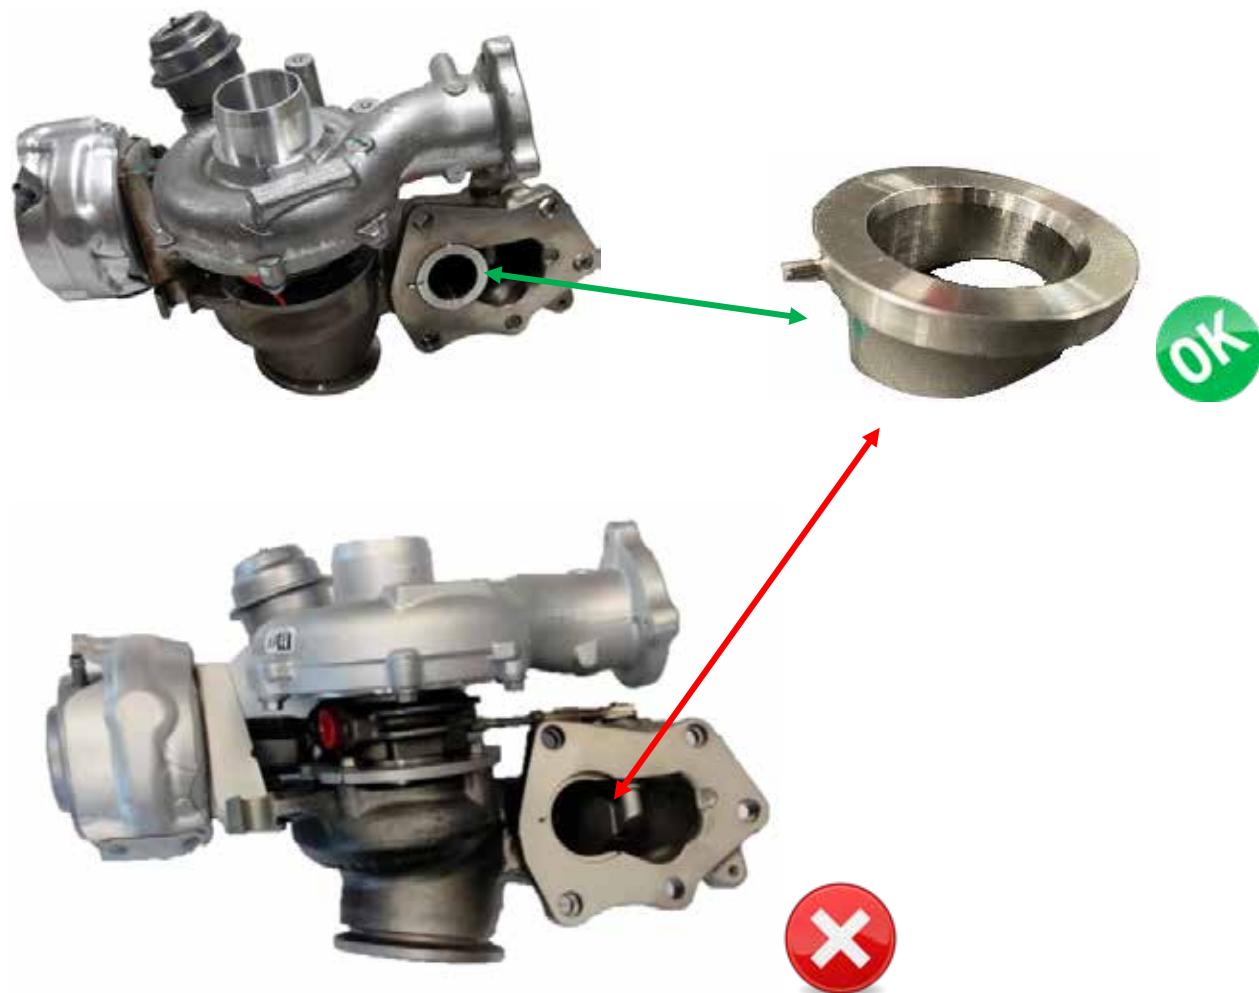
La inlocuirea turbosuflantei Turbo's Hoet cod **2101243** (turbosuflanta de joasa presiune), asigurati-vă ca inelul din carterul de turbina este montat. In caz contrar, inelul de pe turbosuflanta veche trebuie sa fie transferat.

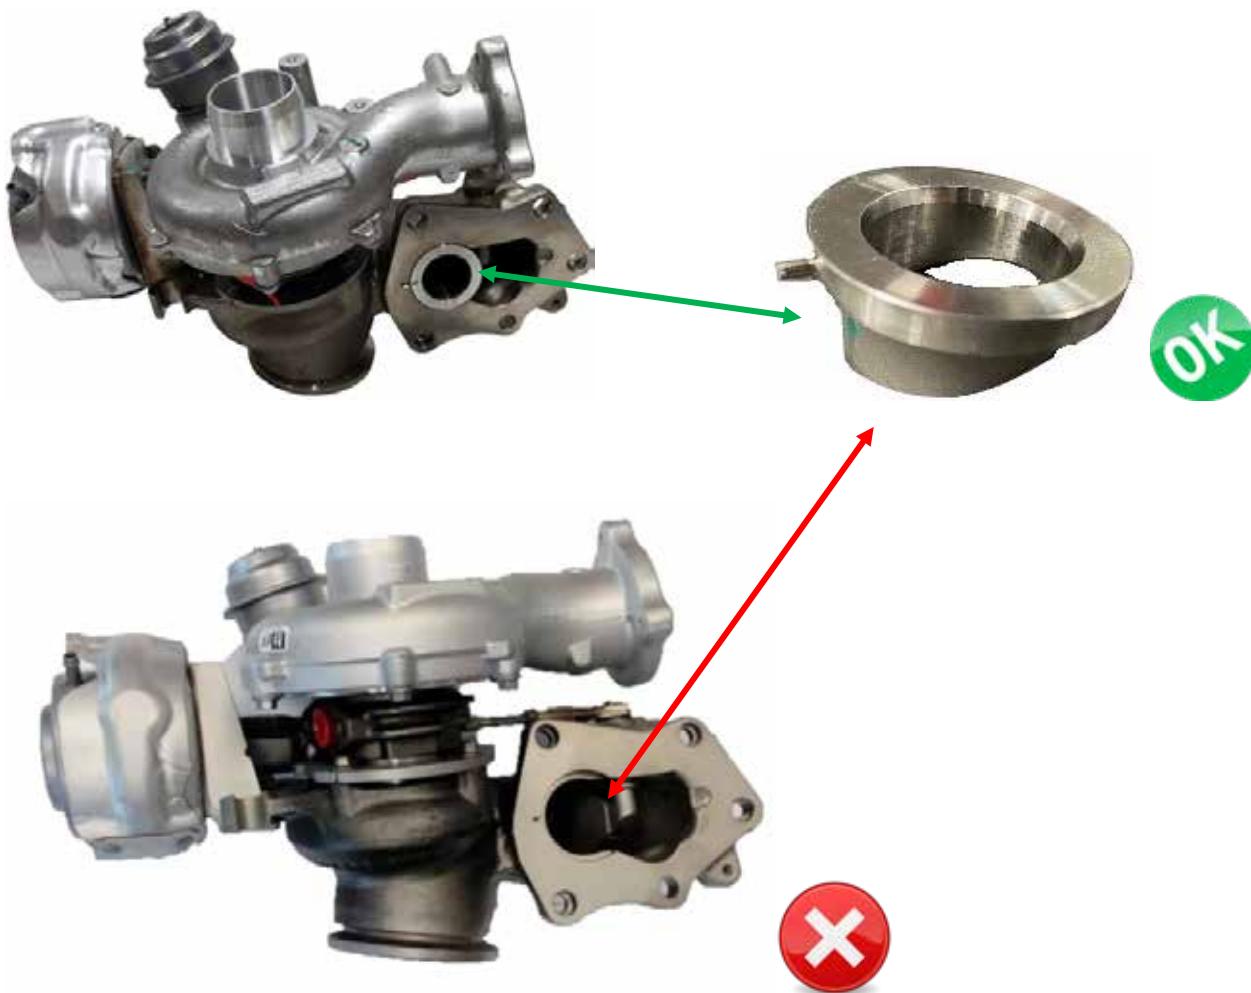
When replacing the Turbo's Hoet turbo **2101243** (low pressure turbo), ensure that the ring in the turbine outlet is fitted. If this is not the case, the ring from the old turbo needs to be transposed.

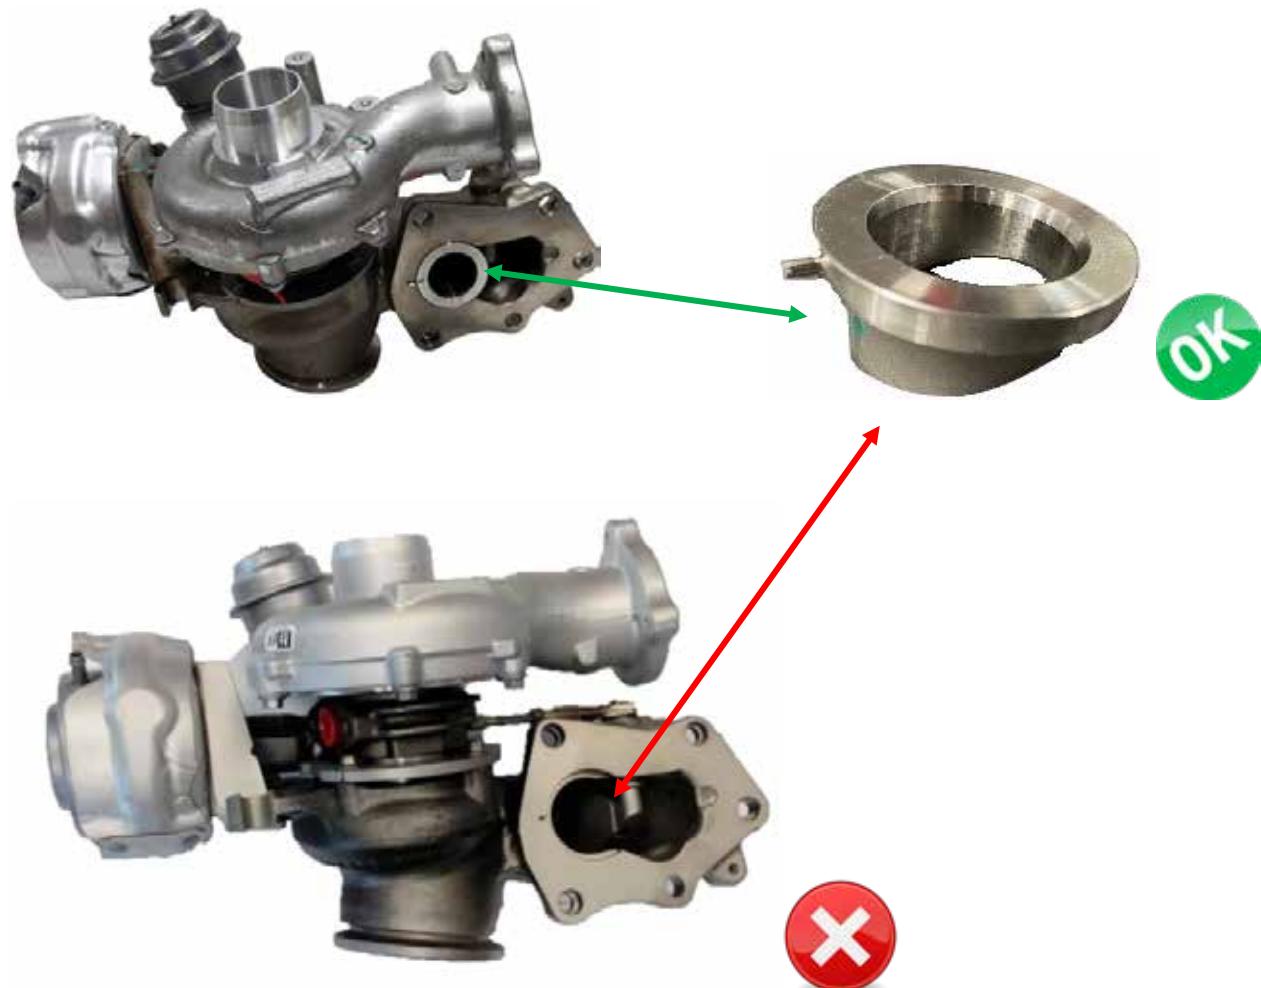
Podczas wymiany turbosprężarki **2101243** (turbina niskiego ciśnienia), należy upewnić się, że pierścień na wylocie turbosprężarki jest zamontowany. Jeżeli tak nie jest, należy osadzić pierścień ze starej turbiny.
