AGR-MODUL PTA510-0260

TECHNISCHER HINWEIS

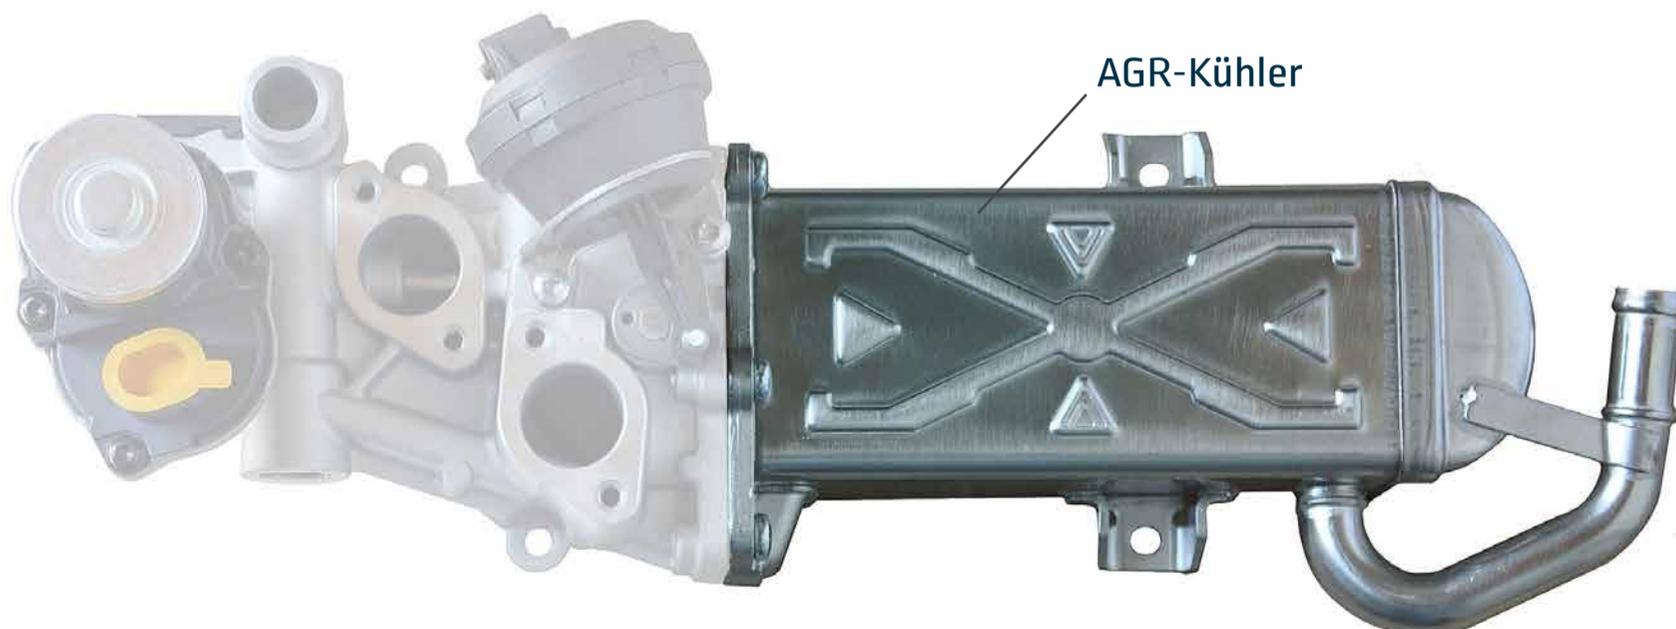
Die Funktion der Zusatzwasserpumpe [OE-Nr: 5N0 965 561] für den Kühlmittelumlauf kann durch einen Übergangswiderstand im elektrischen Leitungsstrang eingeschränkt sein, ohne dass ein Eintrag im Fehlerspeicher hinterlegt ist. Fallweise kann der AGR-Fehlercode P0403 angezeigt werden, obwohl das AGR-Modul funktionsfähig ist. Dieser Fehlercode kann auf eine defekte Zusatzwasserpumpe hinweisen.

Ein Defekt dieser kann eine Überhitzung und damit eine innere oder äußere Undichtigkeit am AGR-Kühler des AGR-Moduls zur Folge haben.

1. Mithilfe der „Geführten Fehlersuche bzw. Stellglieddiagnose“ die Zusatzwasserpumpe für Kühlmittelumlauf ansteuern und prüfen.
2. Den elektrischen, dreipoligen Steckeranschluss der Zusatzwasserpumpe auf Beschädigungen und korrekten Sitz der Pins prüfen. Falls notwendig den Steckeranschluss gemäß Fahrzeughersteller instand setzen.
3. AGR-Kühler des AGR-Moduls auf Undichtigkeit prüfen. Bei Undichtigkeit, AGR-Modul erneuern.

Bei Auftreten des Fehlercodes P0403 muss eine Überprüfung der Zusatzwasserpumpe [OE-Nr: 5N0 965 561] bzw. die Stellglieddiagnose nachgewiesen werden.
