**SI 1455**

SERVICE INFORMATION

COLLETTORE DI ASPIRAZIONE A GEOMETRIA VARIABILE MERCEDES-BENZ W211

ROTTURA DEL TIRANTE DEL CAMBIO

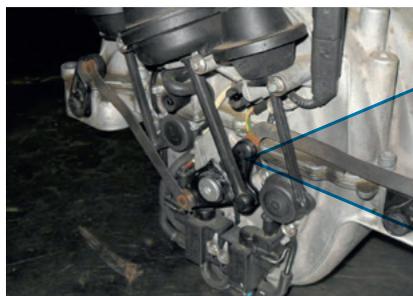
Se l'olio fuoriesce e gocciola dal tirante del cambio, le parti in plastica del tirante del cambio possono diventare porose e rompersi.

Tipologia di danno: Rottura del tirante del cambio

- Se l'olio fuoriesce sostituire completamente il condotto di plastica con un condotto in alluminio.
- Se il tirante del cambio è già danneggiato, sostituire il tubo d'aspirazione.

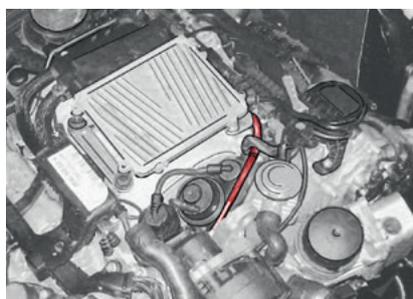
Il guasto non dipende dal tubo d'aspirazione, bensì da un condotto non a tenuta dello sfiato del motore. Il condotto dello sfiato del motore passa sopra il tirante del cambio sul tubo d'aspirazione.

Vano motore W211 con condotto di sfiato del motore (evidenziato)

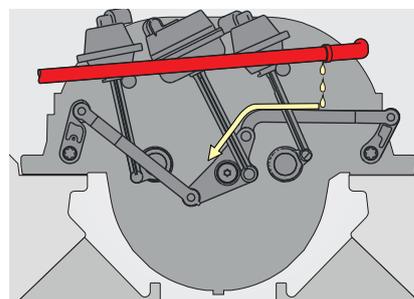
Il condotto dello sfiato del motore montato originariamente può perdere tenuta a causa dell'invecchiamento o delle sollecitazioni.

Causa dei danni: L'olio fuoriesce dal condotto di sfiato del motore (evidenziato) e danneggia il tirante del cambio
