**SI 1455**

# SERVICE INFORMATION

## MERCEDES-BENZ W211 ŞALT EMİŞ BORUSU

### VİTES ÇUBUĞUNDA KIRILMA

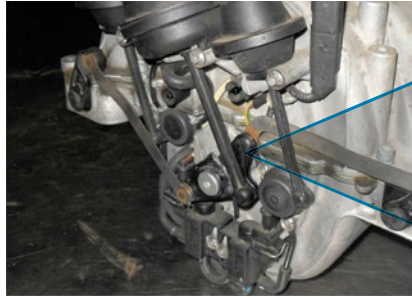
Hasarın sebebi, emme borusunda değil, motorun hava tahliyesinde sızdıran bir hattır. Motor hava tahliyesi hattı, vites çubuğunun üst tarafında emme borusu boyunca ilerler. İlk başta takılan motor hava tahliyesi hattı, eskime veya yüklenme sonucu sızdırmaya başlayabilir. Buradan yağın çıkması ve vites çubuğuna damlaması sonucu vites çubuğunun plastik malzemesi gözenekli hale gelip kırılabilir.

Hasar belirtisi: Vites çubuğunda kırılma

- Yağın çıkması halinde plastik hat hemen alüminyum bir hatla değiştirilmelidir.
- Vites çubuğu hasarlı ise emme borusu değiştirilmelidir.

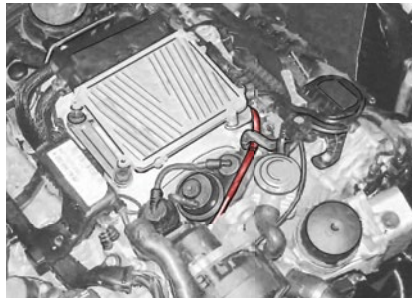
Motor hava tahliyesi hattı (vurgulanmış) ile motor bölmesi W211

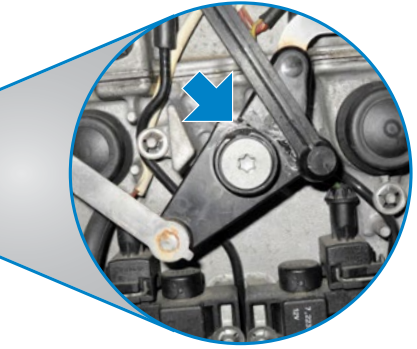
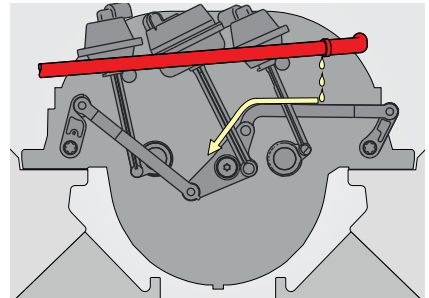
Hasar nedeni: Motor hava tahliyesi hattından (vurgulanmış) yağ çıkıyor ve vites çubuğuna hasar veriyor
