Technische Info

» SERIE KOLBENSCHÄDEN – TEIL 2

Ölabstreifring Montagefehler

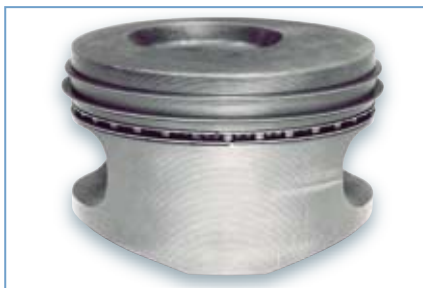
Die Ringe zeigen keinen sicht- oder messbaren Verschleiß. Auch die Kolben haben keine Verschleißmerkmale (Abb. 1).

Abb. 1 Kein Verschleiß an Ringen oder am Kolben sichtbar

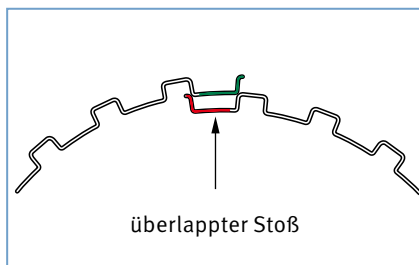
Der Ölabstreifring ist im vorliegenden Fall ein sogenannter 3-teiliger Ring, bestehend aus der Expanderfeder und den beiden seitlichen Lamellen. Die beiden Enden der Expanderfeder stoßen normalerweise stumpf aufeinander. In diesem Fall war die Expanderfeder falsch montiert und das letzte Glied am Stoß überlappt (Abb. 2).

Durch den überlappten Einbau der Expanderfeder, wird die Umfangslänge verkürzt und die Spannung für die Lamellen geht verloren. Die Lamellen liegen nicht mehr dicht an der Zylinderwand an und können das Öl nicht mehr abstreifen. Das Öl gerät in den Brennraum und verbrennt dort. Der Ölverbrauch steigt stark an.

Bereits bei der Montage des Kolbens mit den Ringen in die Zylinderbohrung wurde nicht auf den vorschrifts-

mäßigen Einbau der Expanderfeder geachtet. In der Regel sind die Federenden farblich unterschiedlich gekennzeichnet, z.B.

- linkes Stoßende grün
- rechtes Stoßende rot.

Abb. 2 Falsch montierte Expanderfeder

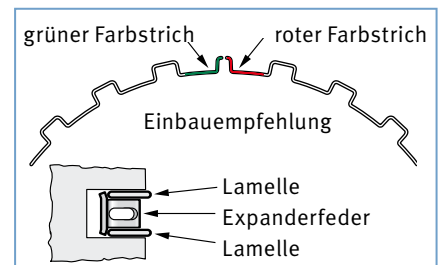
Abb. 3 Einbauempfehlung

Achtung! Beide Farben der Expanderfeder müssen nach der Montage der Lamellenringe sichtbar sein. Diese Kennzeichnung sollte deshalb immer – auch bei vormontierten Kolbenringen – vor dem Einbau der Kolben in die Zylinderbohrung kontrolliert werden (Abb. 3)
