Technische Info

» SERIE KOLBENSCHÄDEN – TEIL 3

Ringstegbrüche

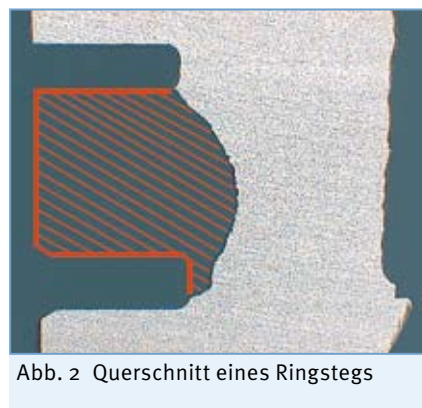
Abb. 2 Querschnitt eines Ringstegs

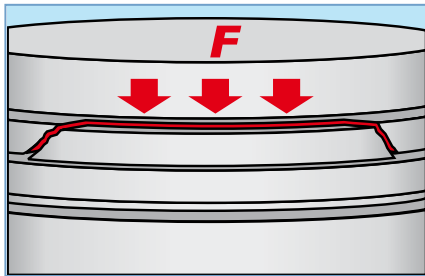
In Abbildung 3 ist ein Bruchverlauf dargestellt wie er bei Klopfender Verbrennung und bei Flüssigkeitsschlägen auftritt. Die Bruchflächen sind dabei nach unten erweitert weil die Kraft die den Bruch verursachte von oben auf den Ringsteg einwirkt.

Abb. 3 Bruchverlauf, Kraft von oben

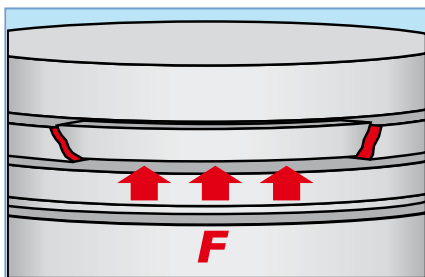
nicht richtig zusammengespannt oder ungeeignete Werkzeuge verwendet wurden. Die Ringstege brechen dabei in umgekehrter Richtung weil der Druck nicht wie in den vorgenannten Fällen von oben sondern von unten kommt (Abb. 4).

Abb. 4 Bruchverlauf, Kraft von unten
