**SI 2136**

# SERVICE INFORMATION

## NUEVA VÁLVULA EGR 7.04999.34.0 SILBA – CAUSA: RADIADOR EGR AVERIADO

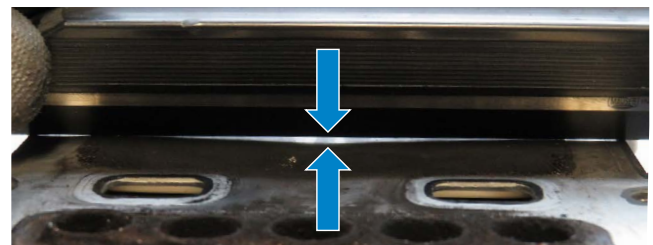
El antiguo radiador EGR se ha sobrecalentado debido a la acumulación de hollín y otros sedimentos y se ha deformado térmicamente. A través de una ranura en la superficie de estanqueidad salen gases de escape entre la válvula EGR y el radiador EGR y provocan el silbido.

Superficie de estanqueidad deformada del antiguo radiador EGR

- Antes de instalar una nueva válvula EGR, se debe comprobar la acumulación de hollín del antiguo radiador EGR y de la superficie de estanqueidad.
- Comprobar la planicidad de la superficie de estanqueidad del radiador EGR con una regla de canto agudo en una superficie plana si el radiador EGR tiene mucho hollín acumulado.
- Si hay alguna deformación, se tiene que reemplazar el radiador EGR.
