## SERVICE INFO – LuK 0089

# Двойно дискови съединители LuK

## Транспортни повреди поради неправилно боравене

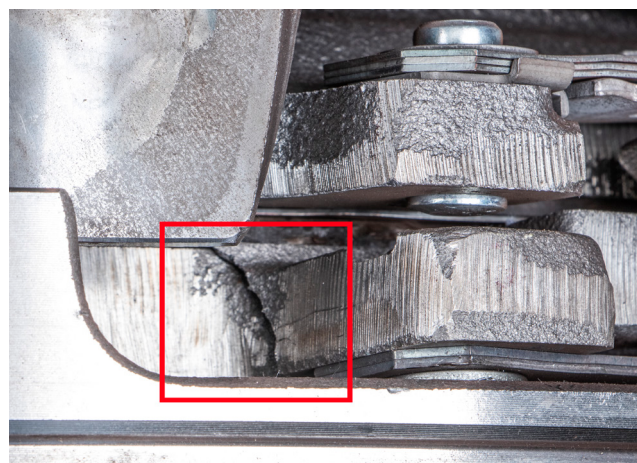
Снимка 1: Счупване при закрепването на тангенциалната листова пружина

Основната причина за това увреждане са страничните ударни натоварвания, които са резултат от неправилни методи на товарене или неправилно укрепване на товара.

В повечето случаи, тези ударни натоварвания причиняват счупване на захватите на тангенциалните листови пружини (снимка 1), които след това водят до проблеми с изключването на съединителя. Освен това, фрагменти или части от тангенциалната листова пружина, могат внезапно да се разхлабят дори при ниски обороти и да причинят сериозни щети на корпуса на скоростната кутия. Поради тази причина, повредена притискателна плоча не трябва да се монтира при никакви обстоятелства, тъй като могат да се очакват много високи последващи разходи.

- Състоянието на опаковката на съединителя при пристигане трябва да е без повреди. Ако опаковката е повредена при транспортиране, направете подробна визуална проверка на съединителя за повредите, посочени по-горе
- Трябва да се избягват всякакви ударни натоварвания върху съединителя, особено страничните удари
- Тъй като съединителят е сравнително тежък, струва си да използвате подходящо повдигащо устройство за работа с частта
