## LuK SERVICE INFO

# LuK Zweischeibenkupplungen

## Transportschäden durch falsche Handhabung

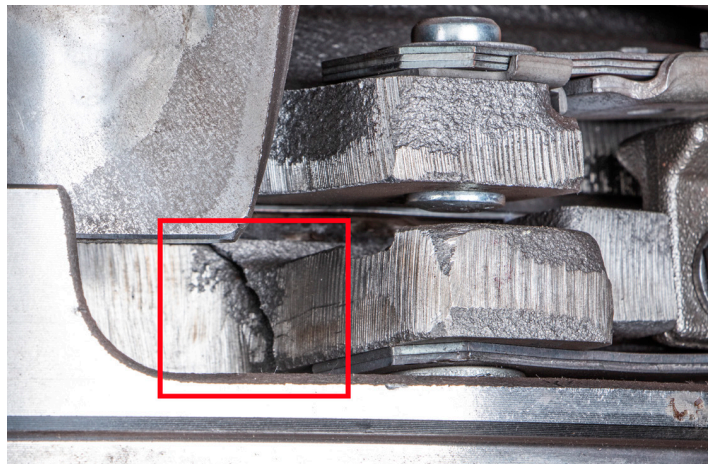
Bild 1: Nockenbruch an der Aufnahme der Tangentialblattfeder

Hauptursache hierfür sind seitliche Stoßbelastungen, die durch unsachgemäßes Verladen oder ungenügende Ladungssicherung entstehen können. Meist resultieren daraus Nockenbrüche an den Aufnahmen der Tangentialblattfedern (Bild 1), die dann zu Trennproblemen der Kupplung führen. Weiterhin können sich Bruchstücke des Nockens oder Teile der Tangentialblattfeder schon bei geringen Drehzahlen schlagartig lösen und die Getriebeglocke schwerwiegend beschädigen. Eine vorgeschädigte Druckplatte darf daher auf keinen Fall verbaut werden, da sonst mit sehr hohen Folgekosten zu rechnen ist.

- Die Verpackung der Kupplung sollte im Anlieferungszustand nahezu unbeschädigt sein. Bei transportbedingten Schäden an der Verpackung, muss eine genaue Sichtprüfung der Kupplung hinsichtlich des genannten Schadens erfolgen
- Jegliche Stoßbelastungen der Kupplung, besonders seitliche, sind unbedingt zu vermeiden
- Aufgrund des relativ hohen Gewichts der Kupplung empfiehlt es sich, bei jeder Handhabung eine geeignete Hebevorrichtung zu verwenden
