## LuK INFORMACIÓN DE SERVICIO

# Embragues de dos discos LuK

## Daños producidos durante el transporte debidos a una manipulación incorrecta

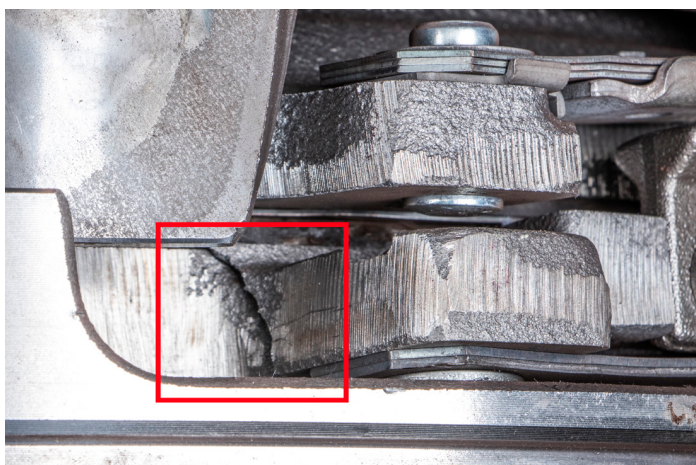
Fig. 1: Rotura de la leva en el alojamiento de los muelles laminados tangenciales

La causa principal son los impactos laterales que pueden producirse como consecuencia de cargar los embragues incorrectamente o por no haberlos asegurado suficientemente para su transporte. La mayoría de las veces, como resultado se producen roturas en la levas ubicadas en los alojamientos de los muelles laminados tangenciales (figura 1), las cuales, a su vez, dan lugar posteriormente a problemas de desacoplamiento del embrague. Además, con los impactos pueden desprenderse fragmentos de las levas o de los muelles laminados tangenciales, incluso a regímenes de revoluciones reducidos, que pueden dañar gravemente la campana de la caja de cambios. Por lo tanto, no debe instalarse bajo ningún concepto una placa de presión previamente dañada, ya que las consecuencias pueden resultar muy costosas.

- El embalaje del embrague debe encontrarse en un estado prácticamente intacto en el momento de la entrega. En caso de daños en el embalaje derivados de su transporte, deberá realizarse una inspección visual exhaustiva del embrague que garantice la ausencia de daños.
- Es esencial evitar cualquier tipo de impacto, especialmente los laterales, que pueda afectar al embrague.
- Debido al peso relativamente elevado del embrague, es recomendable utilizar un dispositivo de elevación adecuado siempre que se manipule.
