## LuK INFO TECHNIQUE

# Embrayages bi-disques LuK

## Dommages dus à une mauvaise manipulation pendant le transport

Référence : 640 3006 18  
640 3027 18

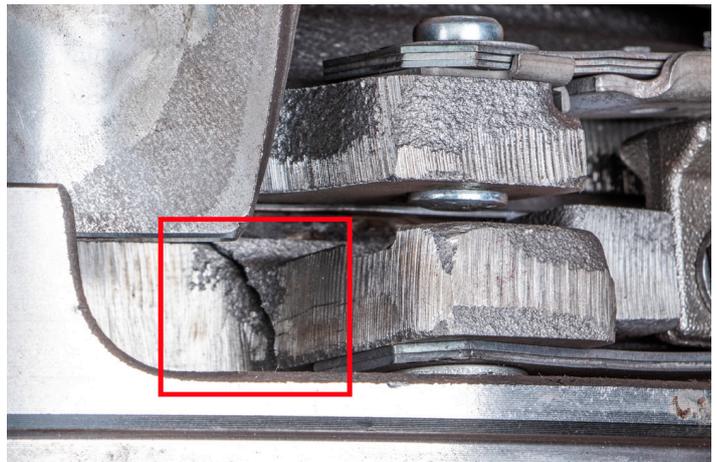
Image 1 : Rupture de came sur le support du ressort à lames tangentiel

Ces dommages sont principalement dus aux chocs latéraux qui peuvent résulter d'un chargement non conforme ou d'une sécurisation insuffisante de la charge. Cela se traduit généralement par des ruptures de came sur les supports des ressorts à lames tangentiels (fig. 1), ce qui entraîne alors des problèmes de désaccouplement de l'embrayage. De plus, des fragments de la came ou des parties du ressort à lames tangentiel peuvent se détacher brusquement, même à faible vitesse de rotation, et endommager gravement la cloche d'embrayage. Un plateau de pression endommagé ne doit donc en aucun cas être monté, sous peine d'entraîner des coûts de suivi très élevés.

- L'emballage de l'embrayage doit être quasiment intact à la livraison. Si l'emballage a été endommagé lors du transport, une inspection visuelle approfondie de l'embrayage doit être effectuée au regard des dommages mentionnés.
- Toute charge d'impact sur l'embrayage, en particulier latérale, doit absolument être évitée.
- En raison du poids relativement élevé de l'embrayage, il est recommandé d'utiliser un dispositif de levage approprié lors de chaque manipulation.
