## SERVICE INFO – LuK 0089

# LuK kéttárcsás kuplungok

## Szállítási sérülések a helytelen kezelés következtében

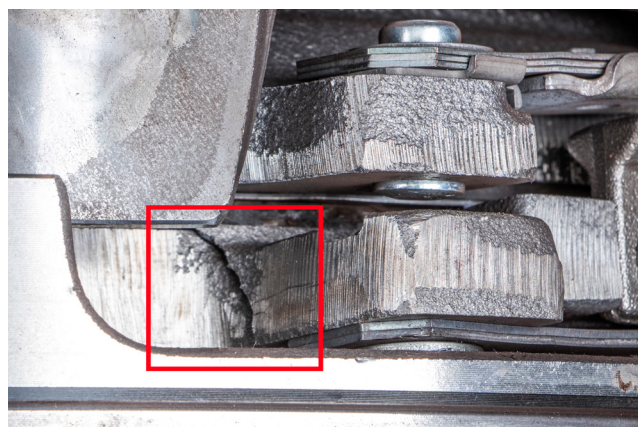
1. ábra: A tangenciális laprugó felfogására szolgáló fül törése

Ennek a fő oka az oldalsó ütősszerű terhelések, amelyek a szakszerűtlen rakodás vagy a nem elegendő rakodásbiztosítás miatt keletkezhetnek. Legtöbbször ebből a tangenciális rugók felfogására szolgáló fülek (1. ábra) törése keletkezik, ami a kuplung oldási problémáihoz vezetnek. Továbbá, a fül letört darabjai vagy a tangenciális rugó részei már alacsony fordulatszámon robbanás szerűen leválhatnak és a kuplungharangon súlyos sérüléseket okozhatnak. Ezért egy előzetesen már sérült kuplungszerkezetet semmi esetben sem szabad beszerezni, mert akkor drága következmény költségekre számíthatnak.

- A kuplung csomagolásának beszállítási állapotban szinte sértetlennek kell lennie. A csomagoláson látható szállítási sérülések esetén a kuplungot alapos szemrevételezéses vizsgálatnak kell alávetni a fent említett sérülések tekintetében
- Kerüljék a kuplung bármilyen ütősszerű terhelését, különösen az oldalirányú terhelést
- A kuplung viszonylag nagy tömege miatt ajánlatos minden fajta mozgatáshoz alkalmas emelőkészüléket használni
