LuK INFORMAZIONE TECNICA

Frizioni a doppio disco LuK

Danni da trasporto dovuti a una gestione errata

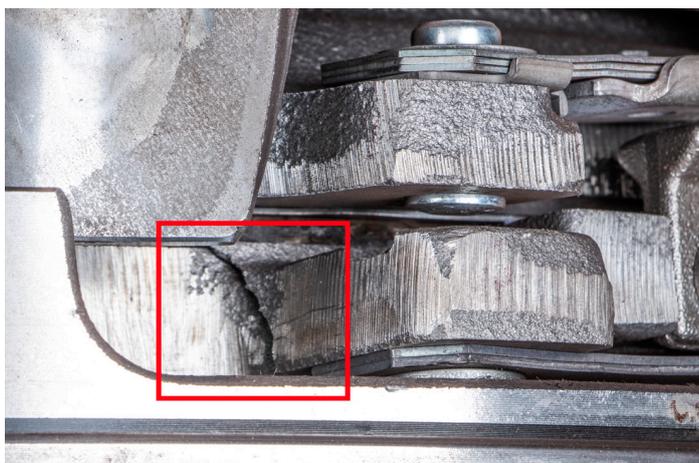
Figura 1: Spaccatura della camma sul supporto della molla tangenziale a balestra

La causa principale di questi danni sono gli urti laterali che derivano da metodi di carico impropri o da fissaggio inadeguato del carico. Ne risultano per lo più delle spaccature sui supporti delle molle tangenziali a balestra (Fig. 1), che causano poi problemi di distacco della frizione. Inoltre, frammenti del supporto o pezzi della molla tangenziale a balestra possono allentarsi improvvisamente già a bassi regimi, e danneggiare gravemente la campana del cambio. Pertanto, non deve essere montato in nessun caso uno spingidisco già danneggiato, altrimenti i costi derivanti potrebbero essere molto elevati.

- L'imballaggio della frizione deve essere pressoché integro al momento della consegna. In caso di danni all'imballaggio dovuti al trasporto, deve essere eseguito un accurato controllo visivo della frizione relativamente al danno menzionato
- Evitare assolutamente urti alla frizione, in particolare laterali
- A causa del peso relativamente elevato della frizione, in caso di spostamento della stessa è consigliabile utilizzare un adeguato dispositivo di sollevamento
