## SERVICE INFO – LuK 0092

# Съобщение за грешка: Приплъзване на съединителя

Производител: Mercedes Benz

Модел: Actros

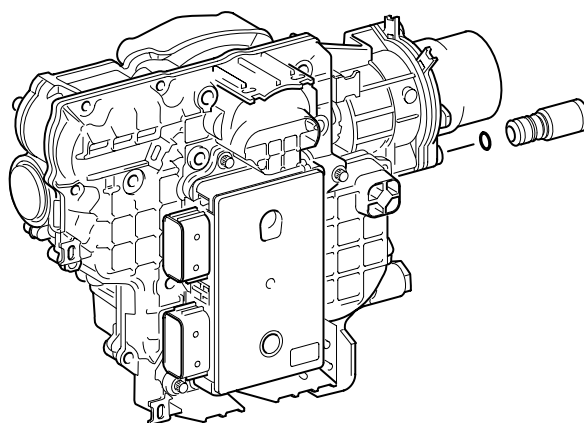
Снимка 1: Клапанът за обезвъздушаване трябва да бъде отстранен при инсталиране на актуатора на съединителя

- Линията за връзка на актуатора на съединителя не е правилно обезопасена в камбаната на корпуса на съединителя и е износена от маховика при работа.
- Клапанът за обезвъздушаване (илюстр. 1) не е бил отстранен при инсталиране на актуатора на съединителя. Липсата на вентилация е повредила актуатора на съединителя при инсталирането на трансмисията
- При инсталиране на актуатора на съединителя уплътнението (илюстр. 2) е било повредено
- Увлажняване е проникнало в електрическата връзка между актуатора на съединителя и управляващия блок (напр. поради използване на почистващ препарат под налягане)

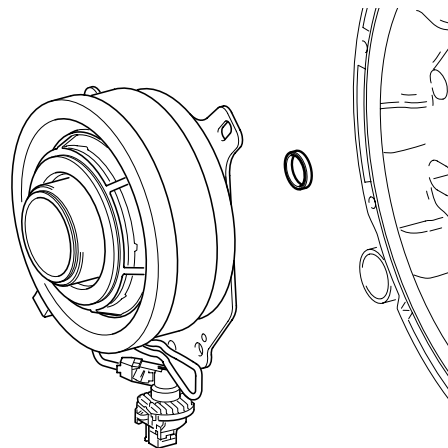
Снимка 2: При инсталиране на актуатора на съединителя внимавайте да не повредите уплътнението

Съблюдавайте спецификациите на производителя на автомобила!
