## SERVICE INFO – LuK 0092

# Μήνυμα σφάλματος: Ολίσθηση συμπλέκτη

Κατασκευαστής: Mercedes Benz

Μοντέλο: Actros

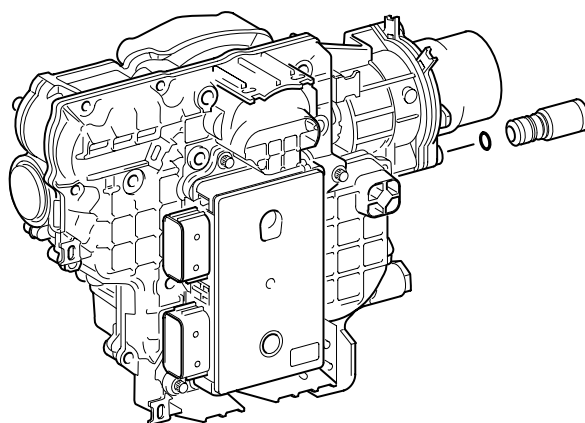
Εικόνα 1: Η βαλβίδα εξαερισμού πρέπει να αφαιρείται κατά την τοποθέτηση του ενεργοποιητή του συμπλέκτη

- Η γραμμή σύνδεσης του ενεργοποιητή του συμπλέκτη, δεν έχει ασφαλιστεί σωστά στο περίβλημα του κιβωτίου και έχει φθαρεί από το βολάν κατά τη λειτουργία
- Η βαλβίδα εξαερισμού (εικόνα 1), πρέπει να αφαιρείται κατά την τοποθέτηση του ενεργοποιητή του συμπλέκτη. Ο μειωμένος εξαερισμός, έχει προκαλέσει βλάβη στον ενεργοποιητή του συμπλέκτη, κατά την τοποθέτηση του κιβωτίου ταχυτήτων
- Κατά την τοποθέτηση του ενεργοποιητή του συμπλέκτη, η στεγανοποίηση (εικόνα 2) καταστράφηκε
- Έχει εισχωρήσει υγρασία στην ηλεκτρική σύνδεση μεταξύ του ενεργοποιητή του συμπλέκτη και της μονάδας ελέγχου (π.χ. Λόγω χρήσης μιας συσκευής καθαρισμού υψηλής πίεσης)

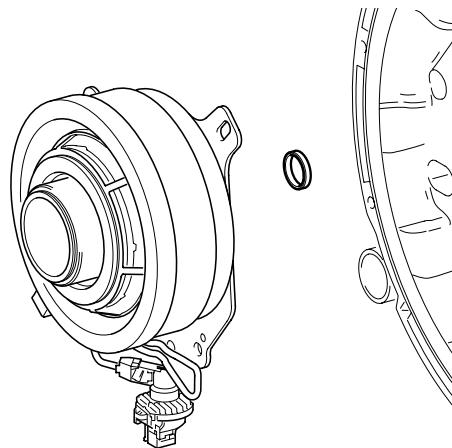
Εικόνα 2: Κατά την τοποθέτηση του ενεργοποιητή του συμπλέκτη, προσέξτε να μην καταστραφεί η στεγανοποίηση
