## SERVICE INFO – LuK 0092

# Повідомлення про несправність: Пробуксовування зчеплення

Виробник: Mercedes Benz

Модель: Actros

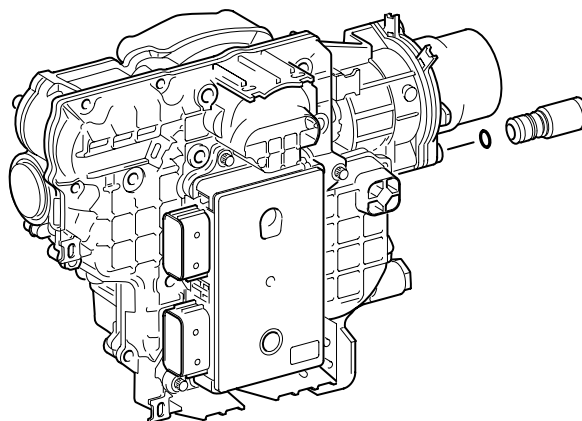
Зображення 1: Під час встановлення регулятора зчеплення необхідно обов'язково зняти вентиляційний клапан

- З'єднувальна магістраль регулятора зчеплення не була під'єднана належним чином до картера зчеплення та була перетерта маховиком в процесі експлуатації
- Під час монтажу регулятора зчеплення не було видалено вентиляційний клапан (зображення 1). Через відсутність можливості видалення повітря під час встановлення коробки передач було пошкоджено регулятор зчеплення
- Під час встановлення регулятора зчеплення було сильно пошкоджено ущільнення (зображення 2)
- Проникнення вологи в електричне з'єднання від регулятора зчеплення до блоку управління (наприклад, внаслідок застосування мийки високого тиску)

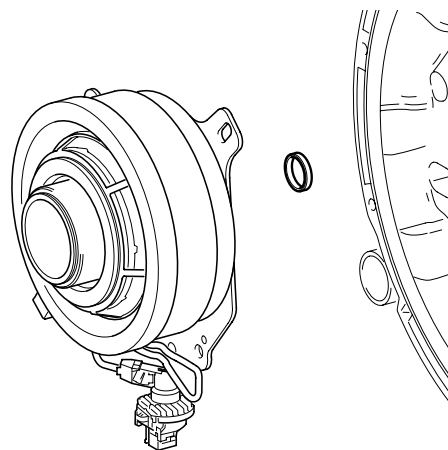
Зображення 2: Зверніть увагу на правильне положення ущільнення під час встановлення регулятора зчеплення
