## LUK 0099 – SERVICE INFO

# Dwumasowe koło zamachowe (DKZ) – flansa łożyska

## Widoczne zagięcie materiału

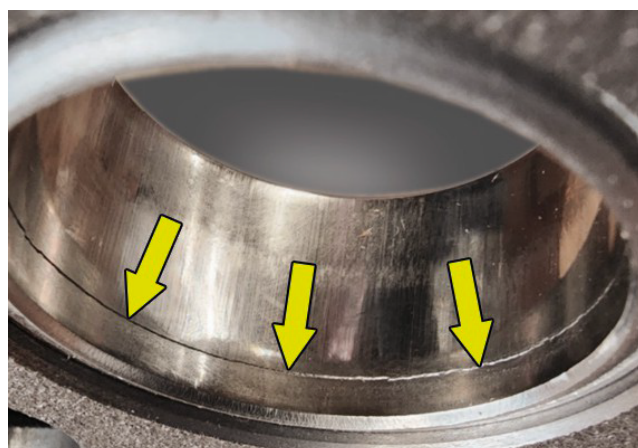
Budowa niektórych dwumasowych kół zamachowych wymaga zastosowania ciągnionej flansy/kopuły łożyska. Ze względu na specyficzne etapy procesu produkcyjnego głębokiego tłoczenia seryjnego i użycie narzędzi formujących, w indywidualnych przypadkach na wewnętrznej ścianie kołnierzy mogą tworzyć się fałdy materiału powierzchniowego o głębokości do 30 µm (Rysunki 1 i 2).

Chociaż na pierwszy rzut oka te fałdy materiału są postrzegane jako mechaniczne pęknięcia w materiale, jest to tylko charakterystyczna struktura powierzchni i nie reprezentuje problem z jakością materiału.

Foto 1: Obwodowe zagięcie materiału na flanszy łożyska DKZ

DMF, które wykazują istotne zagięcie w opisywanym Obszar ten spełnia wszystkie specyfikacje techniczne pomimo ich odmiennego wyglądu i może być używany bez żadnych obaw.

Ponieważ zagięcie materiału znajduje się poza obszarem funkcjonalnym, nie ma ono wpływu na działanie i niezawodność DKZ.

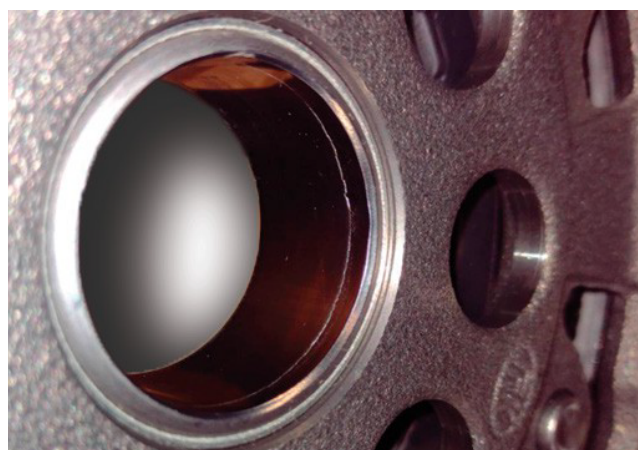
Foto 2: Fałda materiału na flanszy łożyska o niskim profilu
