## LUK 0100 – SERVICE INFO

# Cechy instalacji podwójnego sprzęgła

## Pojawienie się wibracji

| <b>Nr Art.:</b> | 602 0008 00 |

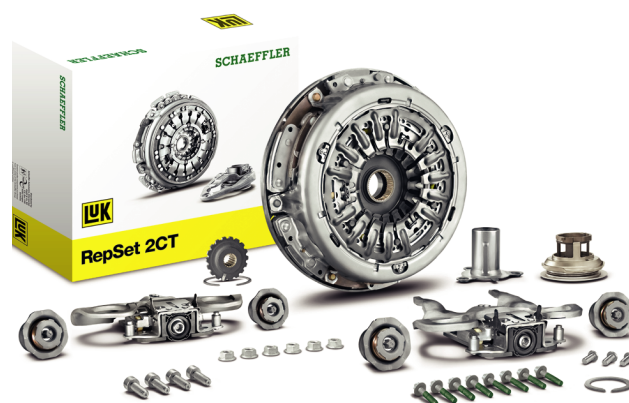
Stale monitorując rynek, odnotowaliśmy że po zainstalowaniu rozwiązania naprawczego LuK RepSet 2CT Art.-Nr. 602 0008 00 (Foto 1) w warsztatach sporadycznie wykrywany jest objaw wibracji.

Foto 1: LuK RepSet 2CT nr art. 602 0008 00

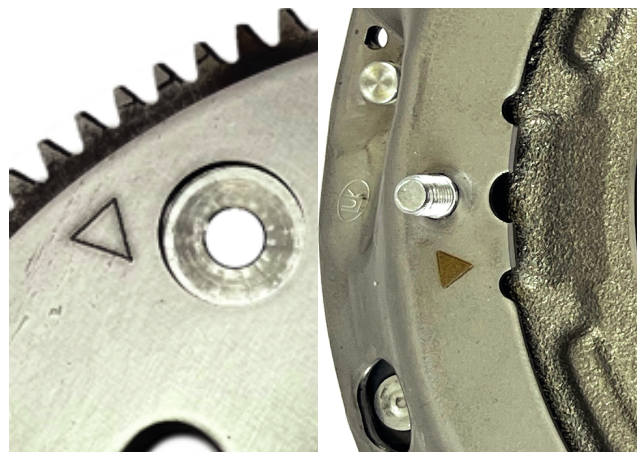
Foto 2: Oznaczenia na jednomasowym kole zamachowym i podwójnym sprzęgle

- Prawidłowe rozmieszczenie oznaczeń na jednomasowym kole zamachowym i module podwójnego sprzęgła (Foto 2);
- Prawidłowa kolejność dokręcania śrub sprzęgła do jednomasowego koła zamachowego (Foto 3);
- Podstawowa regulacja układu sprzęgła przeprowadzona przy użyciu odpowiedniego narzędzia specjalnego;
- W przypadku montażu wcześniej używanego podwójnego sprzęgła, założyć blokady transportowe.

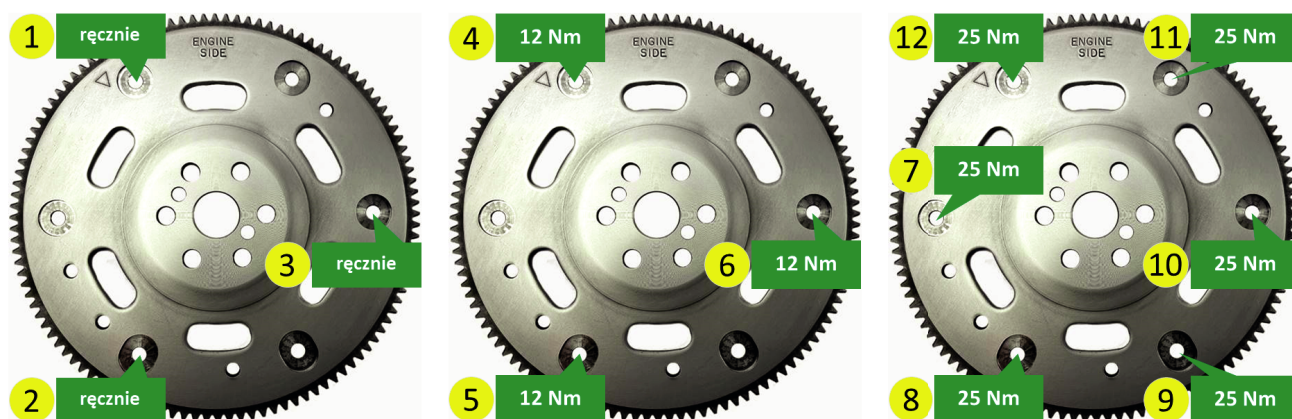
Foto 3: Prawidłowa kolejność dokręcania śrub podwójnego sprzęgła do jednomasowego koła zamachowego

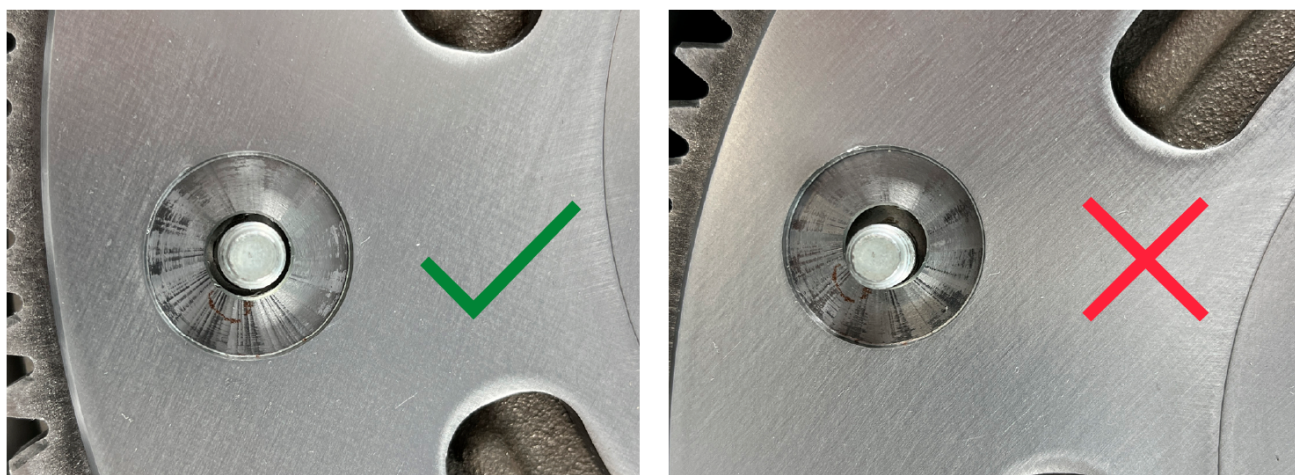
Foto 4: Prawidłowe/centralne położenie (zdjęcie po lewej) i nieprawidłowe / niecentralne położenie (zdjęcie po prawej) szpilki sprzęgła w otworze koła zamachowego
