## LuK INFORMACIÓN DE SERVICIO

# Características de la instalación de cajas de cambios

## Fallo del disco de embrague

Modelos: Jumper II, Ducato, Boxer

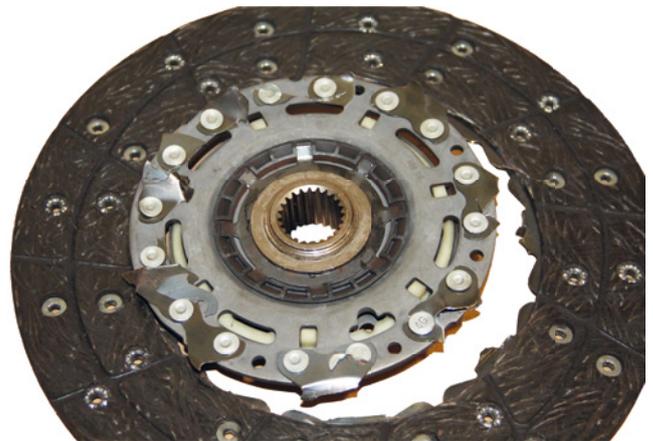
Imagen 2: Rotura del cubo del disco de embrague

Los errores cometidos durante las reparaciones de un vehículo no solo pueden comprometer la comodidad del conductor y la vida útil de las piezas, sino que, en algunos casos, pueden provocar daños importantes en los componentes. Uno de los fallos de funcionamiento más comunes relacionados con los kits LuK RepSet mencionados anteriormente, que se instalan en los motores diésel 2.3 y 3.0 de vehículos Citroën, Fiat y Peugeot, consiste en la rotura del cubo del disco de embrague (imagen 1). El conductor experimenta problemas con el cambio de marchas. Estos síntomas suelen aparecer tras recorrer un kilometraje de entre 2000 y 20 000 km después de sustituir el embrague.

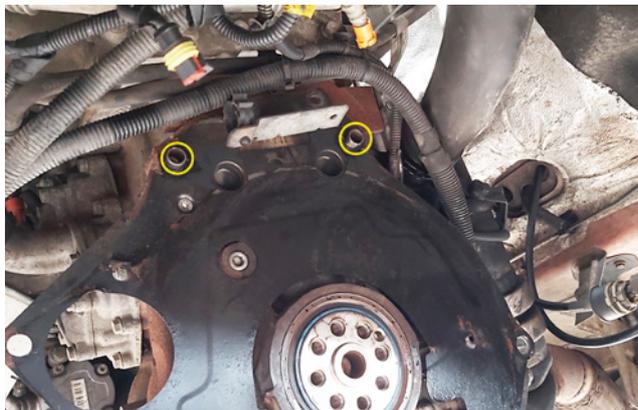
Imagen 1: Guías de centrado en el bloque de motor

En estos motores, las guías de centrado del bloque de motor, que determinan la posición de la caja de cambios con respecto al bloque motor, están situadas relativamente cerca las unas de las otras (imagen 2). Para evitar que el cubo del disco se desvíe o que la ballesta en forma de anillo resulte dañada o se desplace después de sustituir un embrague, es importante seguir el procedimiento especial de instalación de la caja de cambios en el motor. Una vez montada la caja de cambios y purgado el actuador central, los siguientes pasos consisten en aflojar y volver a apretar los pernos de la caja de cambios mientras se pisa el pedal del embrague. Este orden se describe con más detalle en las instrucciones del fabricante. Además, se deben utilizar pasadores de centrado nuevos, que no se deben deformar ni comprimir. Las ranuras de las guías de centrado deben encontrarse en posición vertical en la parte inferior para evitar la acumulación de humedad. La instalación debe realizarse únicamente de este modo para garantizar una alineación en paralelo y en ángulo de las unidades, así como el funcionamiento duradero de las piezas sustituidas. Antes de sustituir el embrague, también es importante prestar especial atención al estado de las estrías del árbol de entrada de la transmisión. Si presentan un mayor desgaste (imagen 3), puede ocurrir lo siguiente:

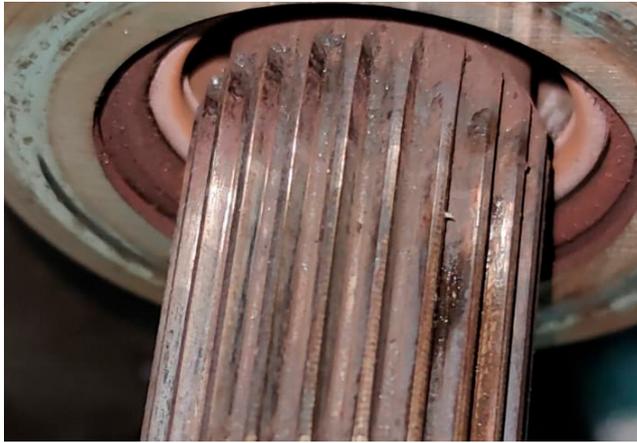
Imagen 3: Árbol de entrada de la transmisión con mayor desgaste de las estrías

- Lubrique las estrías del árbol de entrada de la transmisión utilizando una cantidad pequeña de un lubricante adecuado
- Distribuya la grasa deslizando el disco de embrague en el árbol de entrada entre 5 y 6 veces y, a continuación, limpie el exceso de grasa con un paño limpio

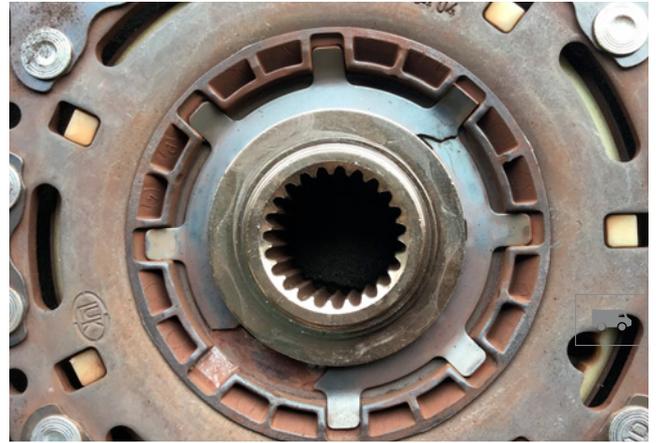
- Desgaste significativo y consiguiente fallo de las estrías del disco de embrague, así como rotura de la ballesta en forma de anillo (amortiguador axial del disco de embrague) (imagen 4)
- Daños en las guías del amortiguador de torsión del disco de plástico (imagen 5)

Imagen 4: Desgaste de las estrías del disco de embrague y rotura de la ballesta en forma de anillo

- Compruebe el desgaste de otros componentes próximos al embrague (volante motor, juntas, sistema de liberación, etc.)
- La ballesta en forma de anillo también puede resultar dañada si la holgura axial de los cojinetes axiales del cigüeñal no se encuentra en el rango de tolerancia (p. ej., si la holgura axial es  $>0,25$  mm)

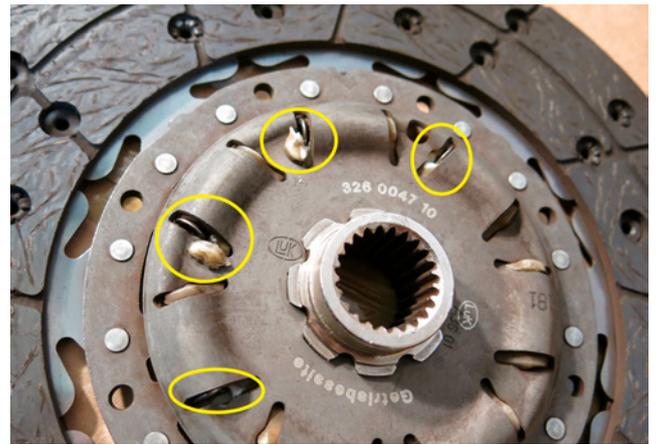
Imagen 5: Daños en las guías del amortiguador de torsión del disco de plástico
