## LuK INFORMAZIONE TECNICA

# Caratteristiche di installazione del cambio

## Guasto al disco della frizione

Modelli: Jumper II, Ducato, Boxer

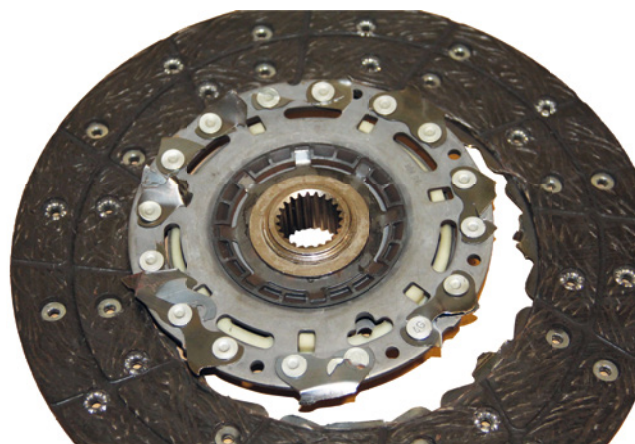
Immagine 2: Mozzo del disco della frizione rotto

Eventuali errori durante la riparazione non solo possono compromettere il comfort del conducente e ridurre la durata delle parti, ma in alcuni casi possono provocare danni gravi ai componenti. Uno dei guasti comuni dei LuK RepSet sopra indicati, installati su modelli Citroën, Fiat e Peugeot con motori diesel 2.3 e 3.0, è la rottura del mozzo del disco della frizione (Immagine 1). Il conducente risconterà dei problemi nel cambiare la marcia. Di solito questi sintomi si manifestano dopo la sostituzione della frizione, in un chilometraggio compreso tra 2000 e 20.000 Km. In questi motori i perni di allineamento sul monoblocco, che determinano la posizione della campana del cambio rispetto al monoblocco stesso,

sono situati relativamente vicini (Immagine 2). Per evitare che il mozzo del disco venga deviato o che la molla a lamina venga danneggiata o spostata a seguito della sostituzione della frizione, è importante seguire la procedura corretta per l'installazione del cambio sul motore. Dopo aver montato il cambio e spurgato il sistema idraulico, i passaggi successivi prevedono di allentare e riserrare i bulloni della campana del cambio premendo contemporaneamente il pedale della frizione. Questo ordine è descritto più dettagliatamente nelle istruzioni del costruttore. Inoltre, è necessario usare perni di centraggio nuovi e fare attenzione che non vengano deformati o compressi. Le scanalature dei perni di allineamento devono essere verticali per evitare l'accumulo di umidità. Solo un'installazione eseguita in questo modo garantisce l'allineamento parallelo e angolare delle unità, e una lunga durata delle parti sostituite. Inoltre, dopo la sostituzione della frizione, è importante prestare particolare attenzione alle condizioni della dentatura dell'albero di ingresso del cambio. Se eccessivamente danneggiata (Immagine 3) può provocare:
