## LuK INFORMAÇÃO DE SERVIÇO

# Caraterísticas da instalação da caixa de velocidades

## Avaria no disco da embraiagem

Fabricante:	Citroën, Fiat, Peugeot
Modelos:	Jumper II, Ducato, Boxer
Anos:	Desde 2006
Tipo de combustível:	Diesel
Cilindrada do motor:	2287cm <sup>3</sup> , 2999 cm <sup>3</sup>
N.º de artigo:	626 3033 09, 626 3033 33 600 0342 00, 600 0366 00

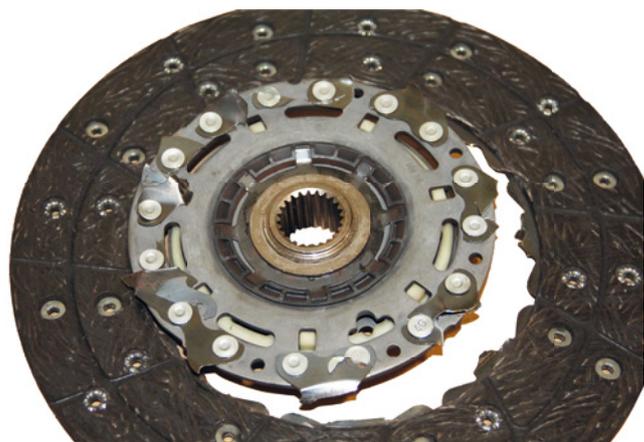
Imagem 2: Cubo do disco da embraiagem danificado

Os erros cometidos durante as reparações de automóveis podem resultar não só numa diminuição do conforto do condutor e da vida útil das peças, mas também, em alguns casos, em danos significativos nos componentes. Uma das avarias mais comuns dos LuK RepSet acima referidos, instalados nos motores 2.3 e 3.0 a diesel da Citroën, Fiat e Peugeot, é a quebra do cubo do disco da embraiagem (Imagem 1). O condutor apresenta problemas na mudança de velocidades. Estes sintomas surgem normalmente durante uma quilometragem de 2000–20 000 km após a substituição da embraiagem. Nestes motores, as cavilhas de alinhamento no bloco de cilindros, que determinam a posição da caixa de velocidades em relação ao bloco do motor, situam-se relativamente próximas umas das outras

(Imagem 2). Para evitar que o cubo do disco se desligue ou que a mola de lâminas em forma de anel seja danificada ou deslocada após a substituição de uma embraiagem, é importante seguir o procedimento especial para instalar a caixa de velocidades no motor. Uma vez montada a caixa de velocidades e purgado o atuador central, os passos seguintes consistem em desapertar e voltar a apertar os parafusos do cárter da caixa de velocidades, mantendo pressionado o pedal da embraiagem. Esta ordem é descrita mais pormenorizadamente nas instruções do fabricante. Devem também ser utilizados pinos de centragem novos que não podem ficar deformados ou comprimidos. As ranhuras das cavilhas de alinhamento devem ser verticais na parte inferior para evitar a acumulação de humidade. Apenas a instalação efetuada desta forma garante o alinhamento paralelo e angular das unidades, assim como o funcionamento a longo prazo das peças substituídas. Além disso, antes de substituir a embraiagem, é importante prestar especial atenção ao estado das estrias do veio primário da caixa de velocidades, cujo desgaste acrescido (Imagem 3) pode provocar:

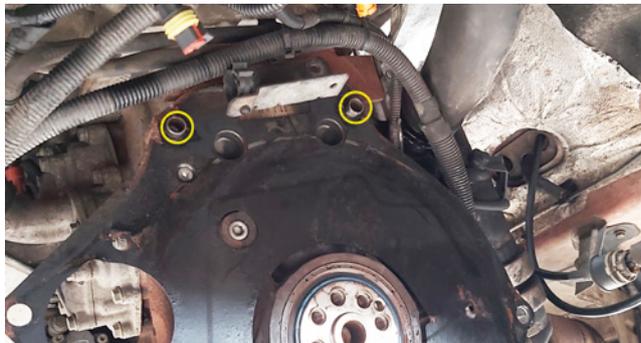
Imagem 1: Cavilhas de alinhamento no bloco de cilindros
