## LuK INFO TECHNIQUE

# Bruits de grincement provenant de l'embrayage

## Levier d'embrayage et levier de débrayage tiers non compatibles

Modèle : Bus Tourismo

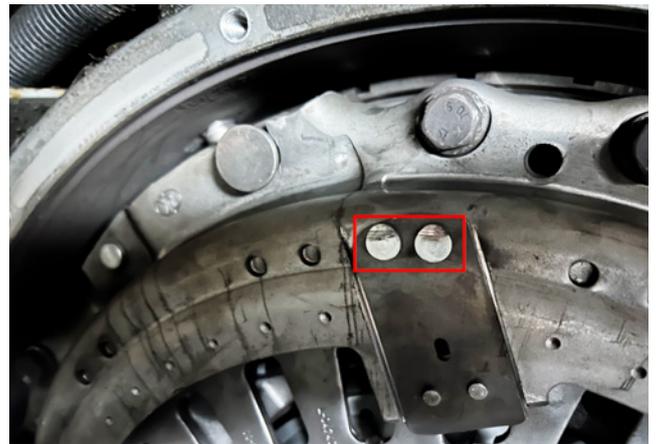
La cause du problème est un jeu insuffisant entre le levier  
de débrayage et l'embrayage. Le levier de débrayage frotte  
contre le couvercle de l'embrayage et use le matériau des  
rivets de l'unité de réglage (image 1).

Image 1 : Perte de matériau sur les rivets due à un levier de débrayage incorrect

Le problème se produit uniquement avec les leviers de  
débrayage tiers. C'est pourquoi, lors de l'installation des  
kits de réparation LuK RepSet spécifiés ci-dessus, il est  
essentiel de les combiner uniquement avec les leviers de  
débrayage d'origine du constructeur du véhicule.
