Решение за ремонт на уплътнението на водната помпа

B47.470 | Подходящ за BMW | MINI

TS1 09/2025

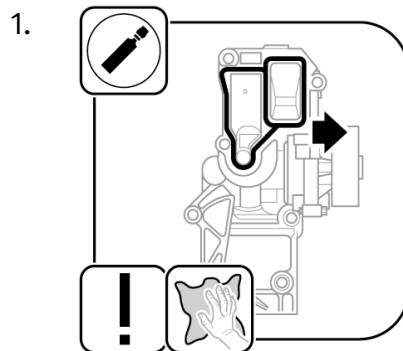
Старото уплътнение първо се отстранява с помощта на подходящ инструмент. Преди монтажа се уверете, че повърхността е чиста и без остатъци. Точките за полагане на уплътнителната смес трябва да бъдат приложени съгласно Фигура № 2, за да се гарантира, че уплътнението ще остане на правилното място по време на монтажа. За да сте сигурни, че EPDM уплътнението функционира перфектно, трябва да изчакате 30 минути след монтажа.
