Vandens siurblio tarpinės remonto sprendimas

B47.470 | Tinka BMW | MINI

TS1 09/2025

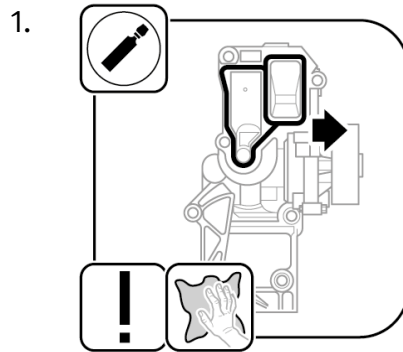
Kompanija „Eling“ siūlo vandens siurblio tarpinės remonto sprendimą BMW varikliams B32 S15 A, B38 A15 A, B42 S20 A, B46 A20 B, B48 A20 A ir B48 A20 B. Siūlomas sprendimas padės išvengti viso vandens siurblio keitimo.

Visų pirma reikia pašalinti seną tarpinę, naudojant tinkamus įrankius. Prieš montuodami naują tarpinę įsitikinkite, kad paviršius yra švarus ir nėra likę nešvarumų. Turi būti užtepti sandarinimo taškai (žr. pav. Nr. 2) siekiant užtikrinti, kad montavimo metu tarpinė liktų tinkamoje vietoje. Sumontavę palaukite 30 minučių, kad EPDM tarpiklio veikimas būtų nepriekaištingas.
