Soluție de reparație pentru garnitura pompei de apă B47.470 | Potrivit pentru BMW | MINI

TS1 09/2025

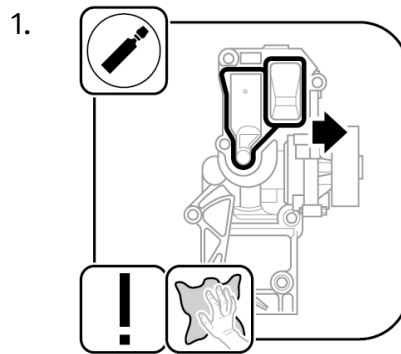
Elring oferă o soluție de reparații pentru garniture aferente pompei de apă pentru motoarele BMW B32 S15 A, B38 A15 A, B42 S20 A, B46 A20 B, B48 A20 A și B48 A20 B. Astfel se evită înlocuirea întregii pompe de apă.

Vechea garnitură se îndepărtează mai întâi cu ajutorul unei unelte adecvate. Înainte de instalare, asigurați-vă că suprafața este curată și lipsită de reziduuri. Punctele de etanșare (a se vedea figura nr. 2) trebuie să fie aplicate pentru a se asigura că garnitura rămâne în locul corect în timpul instalării. Pentru a vă asigura că garnitura EPDM funcționează perfect, trebuie să așteptați 30 de minute după ce s-a finalizat procesul de instalare.
