## Conta, silindir başlığı motor tamiri

### 195.470 MAN D20 | 466.600 MAN D26

SI 02/2023

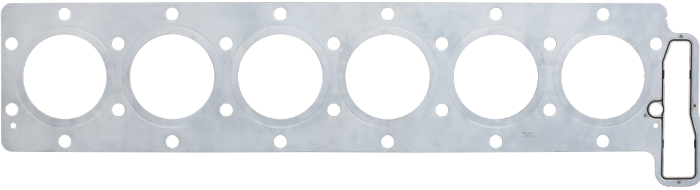
Standart conta (kalınlık: 1,2 mm; Elring 021.262; 357.831) bunun için öngörülmemiştir. Aksi takdirde dişli çarkları diş kenarları birbirinin içine girer. Bu da hızlı aşınmaya ve hasara neden olabilir. Elring, motorun sürekli ve çevreye uygun bir şekilde tamir edilebilmesi için 0,3 mm daha kalın olan bir silindir başlığı contası geliştirdi. Bu conta, çıkarılan malzemeleri dengeliyor.

Standart contanın aksine bu contanın ön kısmında, resimde de görülebileceği gibi ek bir çentik bulunmaktadır ve bu çentik, monte edilmiş durumdayken de iyi görülmektedir. Önemli: Yapılan bu değişikliklerden etkilenen motor parçalarının (örn. enjeksiyon memesinin fazla dışarı sarkması vs.) kontrolü mutlaka şarttır. Motor tamirinin teknik açıdan doğru yapıp yapılmadığıyla ilgili herhangi bir garanti vermiyoruz. Bu sorumluluk tamiri yapan işletmenindir. Montaj ve üretici bilgilerine her zaman dikkat edilecektir.
