**Technical information 2009046**

## TECHNICAL DATA SHEET 2009046

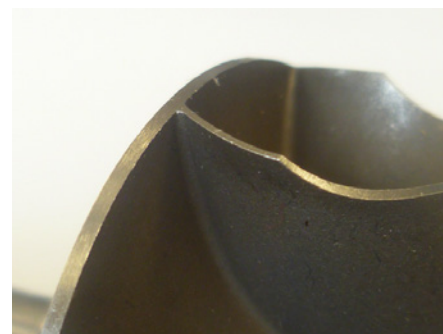
New, undamaged exhaust turbine

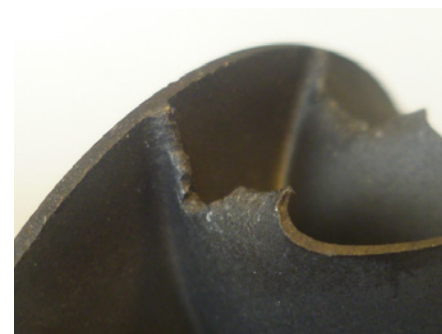
Pay particular attention when mounting this turbo on the engine, given the fact that we have noticed that most of the cores returned by customers have damages at the exhaust turbine (see photos below).

This is all caused by the impact of large particles against the exhaust turbine, together with the exhaust gases.

Damages on the exhaust turbine is NOT visible, unless the turbine is completely removed from the turbocharger.

Damaged exhaust turbine

It is vital to check the entire engine gas recirculation system for possible carbon deposits, including the temperature probes screwed into the exhaust manifold, and which may cause the above mentioned damage.

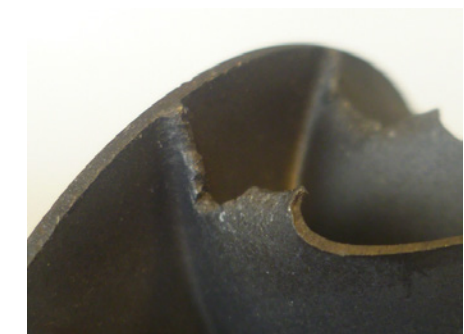
Gehen Sie bitte bei der Montage dieses Turbos in den Motor mit besonderer Vorsicht vor, da wir festgestellt haben, dass die meisten der uns von Kunden zugeschickten Altteile Bruchstellen an der Abgasturbine aufweisen (vgl. Fotos).

Verursacht werden diese durch größere Partikel, die gemeinsam mit den Abgasen auf die Abgasturbine aufprallen.

Beschädigte Abgasturbine

Es ist sehr wichtig, das gesamte Abgas-Umlaufsystem des AGR-Fahrzeugs auf eventuelle Schäden zu überprüfen, ebenso wie auf eine eventuelle Akkumulation abgelöster Kohlestaubpartikel (einschließlich der am Abgaskrümm器 angeschraubten Temperatursonden).

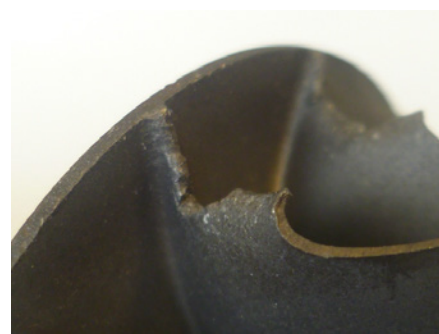
Vær særlig opmærksom, når du monterer denne turbo på motoren, da vi har bemærket, at de fleste af de cores, som kunderne har returneret, har skader ved udstødningsturbinen (se billederne nedenfor).

Alt dette skyldes, at store partikler rammer udstødningsturbinen sammen med udstødningsgasserne.

Beskadiget udstødningsturbine

Det er vigtigt at kontrollere hele motorgasrecirkulationssystemet for eventuelle kuldeaflejringer, herunder temperaturfølerne, der er skruet ind i udstødningsmanifolden, og som kan forårsage ovennævnte skader.

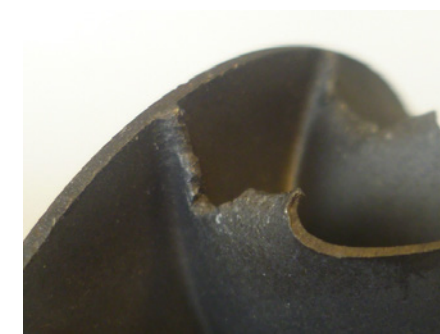
Soyez particulièrement soigneux lors du montage de ce turbo sur le moteur, car nous constatons que la plupart des turbos qui nous sont retournés par les clients présentent des collecteurs d'échappement cassés (photo du bas).

Un problème causé par l'impact de grosses particules adhérentes au collecteur d'échappement, qui risquent de se détacher avec les gaz d'échappement.

Turbine d'échappement endommagée

Il est essentiel d'inspecter l'ensemble du système de recyclage des gaz d'échappement du véhicule EGR, afin de vérifier l'absence d'éventuelles particules de suie accumulées sur les parois, ainsi que sur les sondes de température du collecteur d'échappement, qui pourraient être à l'origine des dommages ci-dessus.

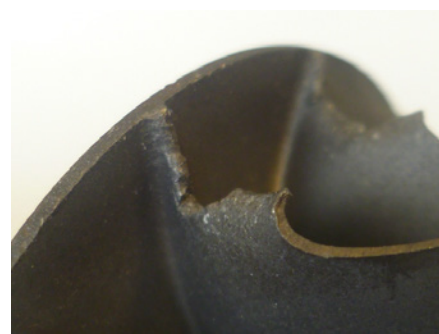
Prestar especial atención, a la hora de realizar el montaje de este turbo en el motor, ya que apreciamos que la mayoría de los cascos que nos remiten los clientes, presentan roturas de la turbina del escape (fotos parte inferior).

Todo ello, ocasionado por el impacto de partículas de gran tamaño contra la turbina del escape, junto con los gases del escape.

Turbina escape dañada

Es de vital importancia, revisar todo el sistema de recirculación de gases del escape del vehículo EGR, como la posible acumulación de partículas de carbonilla que puedan desprenderse incluidas sondas de temperatura roscadas en el colector de escape, que puedan causar los daños arriba indicados.

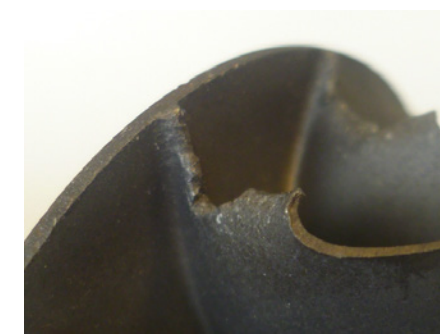
Prestare particolare attenzione, al momento del montaggio di questo turbo nel motore, poiché riteniamo che la maggioranza dei corpi che ci spediscono i clienti, presentano delle rotture della turbina dello scarico (foto parte inferiore).

Tutto ciò, causato dall'impatto di particelle di notevoli dimensioni contro la turbina dello scarico, assieme ai gas dello scarico.

Turbina scarico danneggiata

È importantissimo, rivedere tutto il sistema di ricircolo dei gas di scarico del veicolo EGR, come il possibile accumulo di particelle di carbonella che possono staccarsi comprese le sonde di temperatura avvitate sul collettore di scarico, che possono causare i danni sopra riportati.

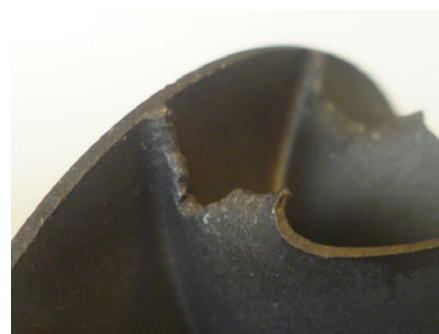
Prestar particular atenção quando se fizer a montagem deste turbo no motor, pois constatamos que a maior parte das carcaças enviadas pelos clientes apresentam roturas da turbina do escape (fotos abaixo).

Tudo isto ocasionado pelo impacto de partículas de grande dimensão contra a turbina do escape juntamente com os gases do próprio escape.

Turbina do escape danificada

É de vital importância efetuar a revisão de todo o sistema de recirculação de gases do escape do veículo EGR, nomeadamente a possível acumulação de partículas de calamina que possam desprender-se, incluindo sondas de temperatura roscadas no coletor de escape, que possam causar os danos acima indicados.

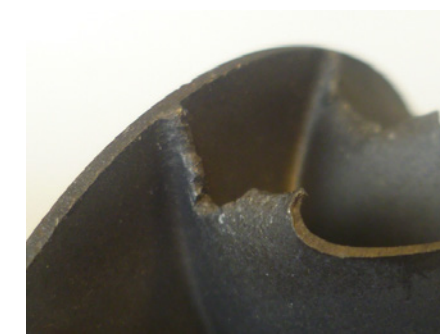
Zwróć szczególną uwagę podczas montażu tego turbo na silniku, ponieważ zauważyliśmy, że większość rdzeni zwracanych przez klientów ma uszkodzenia na turbinie wydechowej (patrz zdjęcia poniżej).

Jest to spowodowane uderzeniem dużych cząstek stałych o turbinę wydechową wraz ze spalinami.

Uszkodzona turbina wydechowa

Należy bezwzględnie sprawdzić cały układ recyrkulacji spalin silnika pod kątem ewentualnych nagarów, w tym sond temperatury wkręconych w kolektor wydechowy, które mogą powodować wyżej wymienione uszkodzenia.

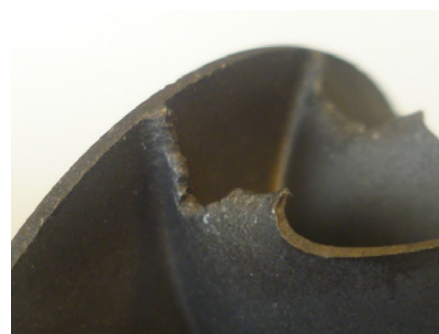
Při montování tohoto turbodmychadla dávejte dobrý pozor; povšimli jsme si, že většina jader vrácených zákazníky je poškozena v oblasti výfukové turbíny (viz fotografie níže).

Je to způsobeno nárazy velkých částic do výfukové turbíny, společně s výfukovými plyny.

Poškozená výfuková turbína

Je velice důležité zkontrolovat celý systém zpětného vedení plynu v motoru na možné uhlíkové usazeniny, včetně teplotních sond našroubovaných do výfukového potrubí, a zjistit, co může způsobovat výše popsání poškození.

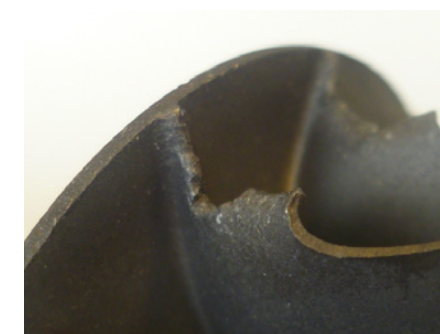
Acordați o atenție deosebită atunci când montați acest turbo pe motor, având în vedere că am observat că majoritatea miezurilor returnate de clienți prezintă deteriorări la turbina de evacuare (a se vedea fotografiile de mai jos).

Toate acestea sunt cauzate de impactul particulelor mari împotriva turbinei de evacuare, împreună cu gazele de eșapament.

Turbină de evacuare deteriorată

Este esențial să verificați întregul sistem de recirculare a gazelor din motor pentru a detecta eventualele depuneri de carbon, inclusiv sondele de temperatură înșurubate în colectorul de eșapament, și care pot cauza daunele menționate mai sus.

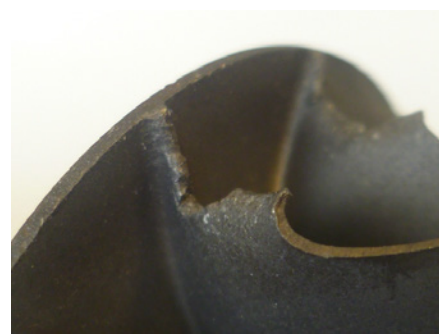
A turbó motorra történő felszerelésénél különös figyelmet kell fordítani, mivel azt tapasztaltuk, hogy az ügyfelek által visszaküldött magok többsége sérült a kipufogóturbinánál (lásd az alábbi képeket).

Mindezt a kipufogógázokkal együtt a kipufogóturbinának ütköző nagy részecskék okozzák.

Sérült kipufogóturbina

Alapvető fontosságú a teljes motorgáz-visszavezető rendszer ellenőrzése az esetleges szénlerakódások szempontjából, beleértve a kipufogócsőbe csavart hőmérsékletszondákat is, amelyek a fent említett károsodást okozhatják.

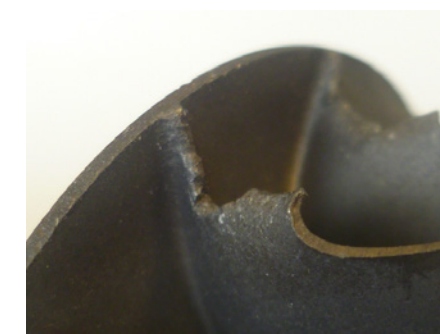
Pri montaži tega turbopolnilnika na motor bodite še posebej pozorni, saj smo opazili, da ima večina jeder, ki so jih stranke vrnile, poškodbe na izpušni turbini (glejte spodnje fotografije).

Vse to je posledica udarcev velikih delcev ob izpušno turbino skupaj z izpušnimi plini.

Poškodovana izpušna turbina

Nujno je treba preveriti celoten sistem za recirkulacijo plinov v motorju, vključno s temperaturnimi sondami, vijačenimi v izpušni kolektor, zaradi morebitnih ogljikovih oblog, ki lahko povzročijo zgoraj omenjene poškodbe.
