Ruídos provenientes do acionamento por correia de distribuição, correia de distribuição rasgada, danos no motor. CT1078K1, CT1178K1 para Opel / Vauxhall / Chevrolet 1.7D/CDTI (A17 DT/DTC/DTE/DTF/DTI DTJ/DTR/DTS, Z17 DTJ/DTR)

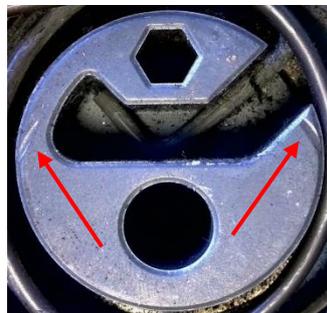
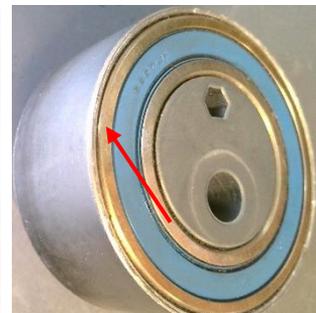
Ruídos provenientes do acionamento por correia de distribuição. A correia de distribuição saltou ou rasgou. Uma borda da correia de distribuição está gasta em toda a volta. A mola tensora da polia tensora sofreu desgaste leve ou total.

A superfície de contacto da polia tensora não foi totalmente encostada ao bloco do motor durante a montagem, o que permitiu que a mola tensora assentasse entre a polia tensora e o bloco do motor. O aperto do parafuso fez com que a polia tensora se inclinasse. Consequentemente, a correia de distribuição roda inclinada lateralmente para o exterior durante o funcionamento e ocorre um desalinhamento. O acionamento por correia é sujeito a uma tensão inadmissível e aquece excessivamente. Consequentemente, a camisa pode separar-se do rolamento de esferas e causar diferentes graus de desgaste na mola tensora.

Assegurar que a superfície de contacto está totalmente encostada ao bloco do motor e que a mola tensora assenta corretamente e seguir as instruções de montagem do fabricante do veículo.
