**Отказ ременного привода вследствие разрыва натяжного ролика по
обламыванию болта СТ 1028 K2/K3/K4, СТ 1051 K1/K2
(VW/Audi TDI PD 1,9/2,0 л)**

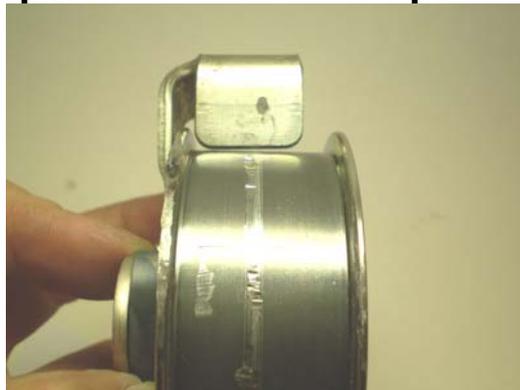
Спустя короткое время после монтажа комплекта отказал ременный привод, поскольку был срезан натяжной ролик.

Срезанный натяжной ролик

Натяжной ролик не полностью опирался на двигатель. Вследствие этого возникли поперечные усилия, действующие на распорный болт, который под действием этого усилия обломался.

Распорный болт должен быть всегда вставлен в двигатель до упора, чтобы поверхность навинчивания натяжного ролика выполняла опорные функции на блоке двигателя, не подвергаясь нагрузкам.

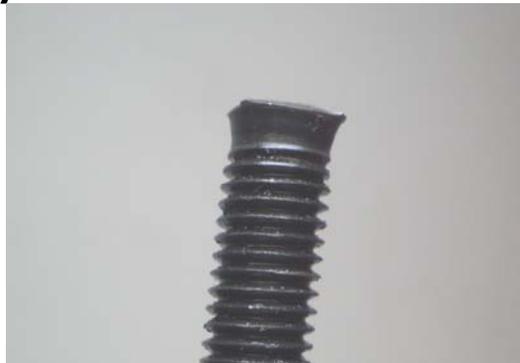
Распорный болт на переходном участке M10
