Техническая информация

Выход из строя ролика-натяжителя в результате некорректной установки пружины натяжителя - СТ 738 К1 (Mitsubishi, Proton тип двигателя 4G, другие модели)

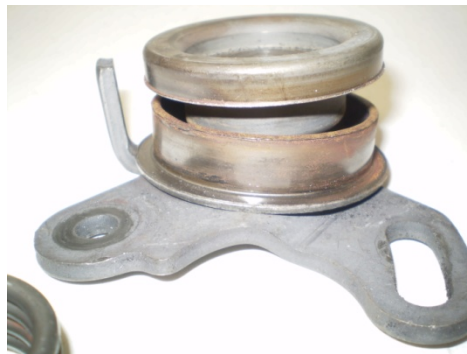
Выход из строя ременного привода в результате разрушения натяжного ролика.

Разрушение рабочей поверхности ролика как следствие действия недопустимой внешней нагрузки (пружины).

Обязательно удостоверьтесь, что пружина натяжителя установлена правильно.

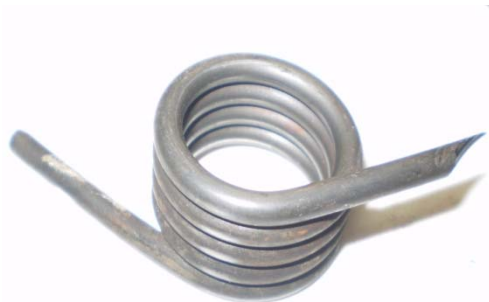
В противном случае, неправильный контакт пружины с рабочей поверхностью ролика неизменно ведет к поломке.
