### ContiTech

## Montagehinweis Kühlmittelpumpe WPS3025 für BMW 135i, 335i, 535i, 640, 740i ab Modelljahr 2007

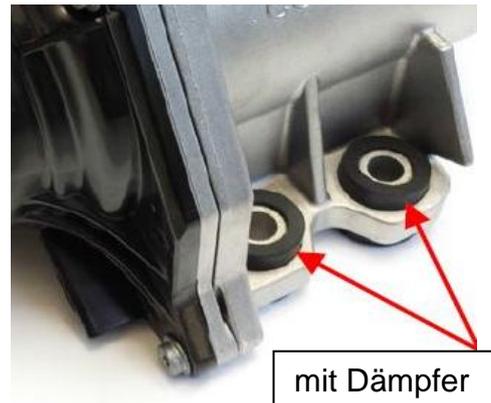
Abb. 1

Die ausgebaute elektrische Kühlmittelpumpe verfügt ggf. über vormontierte Silentbuchsen an den 3 Anschraubpunkten (Abb. 1). Diese sind an der neuen Kühlmittelpumpe WPS3025 nicht vorhanden. Die alten Befestigungsschrauben sind ungeeignet.

Die ausgebauten Aluminiumschrauben (M8x36) dürfen nicht mehr weiterverwendet werden, sondern müssen durch kürzere Stahlschrauben (M8x26) ersetzt werden. Hierzu verwenden Sie den separat erhältlichen Montagesatz MS50 (Abb. 3).

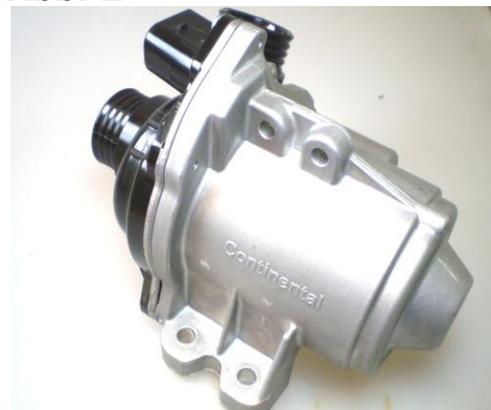
Abb. 2

Seitens des Fahrzeugherstellers wurde die Kühlmittelpumpe auf diese neue Ausführung ohne Silentbuchsen (Abb. 2) umgestellt.
