### Asennusvihje WPS3025-vesipumppuun BMW-malleihin 135i, 335i, 535i, 640, 740i mallivuodesta 2007 alkaen

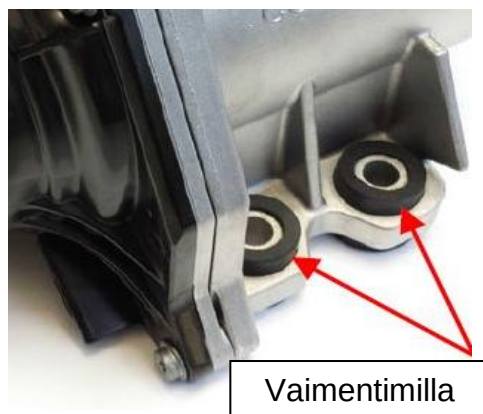
Kuva 1

Irrotetussa sähkötoimisessa vesipumpussa voi olla esiasennetut vaimentimet kolmessa ruuvikiinnityspisteessä (kuva 1). Uudessa WPS3025-pumpussa näitä ei ole. Vanhoja kiinnityspultteja ei voi käyttää uudelleen.

Irrotettuja alumiinipultteja (M8x36) ei saa käyttää uudelleen, vaan ne on vaihdettava lyhyempiin teräspultteihin (M8x26).

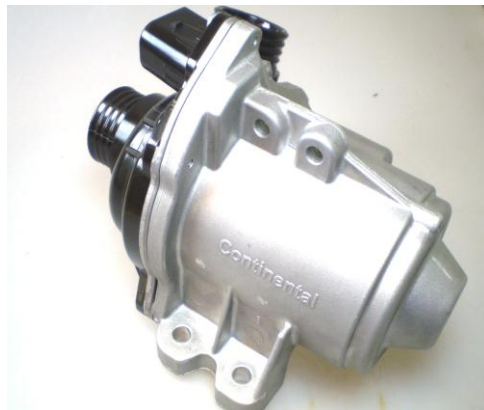
Kuva 2

Ajoneuvon valmistaja on vaihtanut vesipumpun uuteen malliin, jossa ei ole vaimentimia (kuva 2).
