### Napomena za montažu crpke rashladnog sredstva WPS3025 za vozila BMW 135i, 335i, 535i, 640, 740i od godine modela 2007.

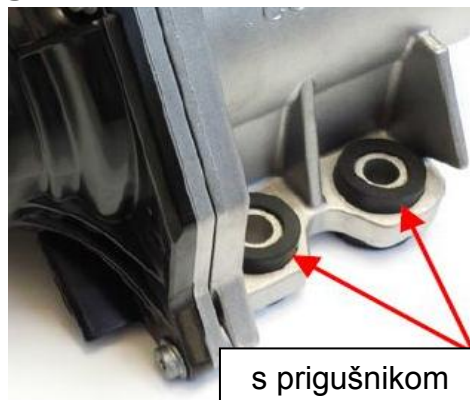
Sl. 1

Na demontiranoj električnoj crpki rashladnog sredstva mogu biti montirani gumeni ležajevi na trima točkama zavrtnja (sl. 1). Njih nema na novoj crpki rashladnog sredstva WPS3025. Stari pričvrtni vijci nisu prikladni.

Demontirane aluminijske vijke (M8x36), koji se više ne smiju rabiti, treba zamijeniti kraćim čeličnim vijcima (M8x26).

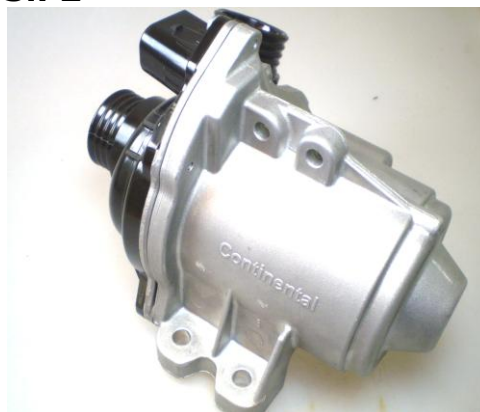
Sl. 2

Proizvođač vozila prebacio je crpku rashladnog sredstva na ovu novu izvedbu bez gumenih ležajeva (sl. 2).
