### Instrucciones de montaje de la bomba de refrigerante WPS3025 para BMW 135i, 335i, 535i, 640, 740i a partir del año de modelo 2007

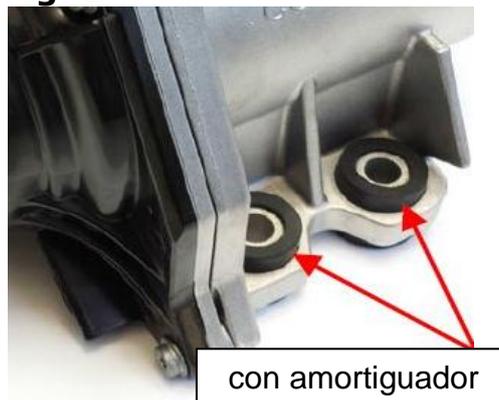
**Fig. 1**

La bomba de refrigerante eléctrica desmontada puede disponer de bujes silenciadores premontados en los 3 puntos de atornillado (Fig. 1). Estos no existen en la nueva bomba de refrigerante WPS3025. Los antiguos tornillos de fijación no son apropiados para su reuso.

Los tornillos de aluminio (M8x36) desmontados no pueden reutilizarse, sino que deben sustituirse por tornillos de acero más cortos (M8x26). Para ello, utilice el juego de montaje MS50 disponible por separado (Fig. 3).

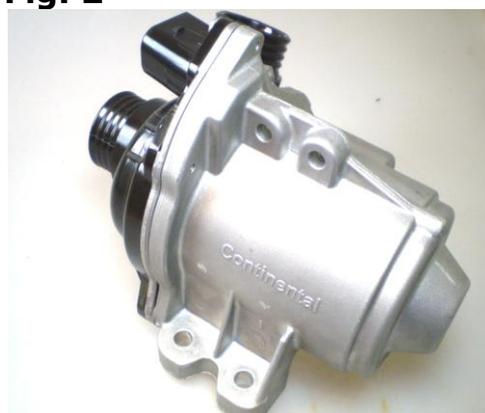
**Fig. 2**

El fabricante del vehículo cambió la bomba de refrigerante a esta nueva versión sin bujes silenciadores (Fig. 2).
