## ASUNTO

Motor DW 10 F  
Motor DW 12 R

## Caso de estudio: motores DW 10 F y DW 12 R

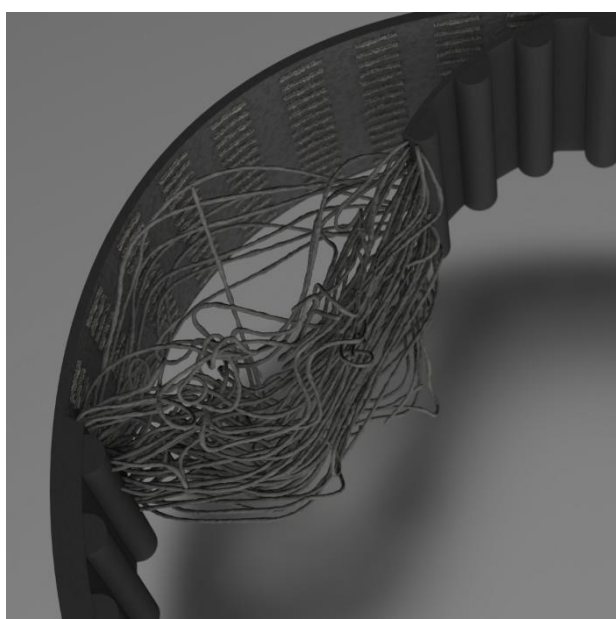
(fig. 1) los dientes de la correa se han cizallado parcialmente

Después de sustituir la correa de distribución o la bomba de agua, ésta deja de acometer su función o el motor sufre daños al poco tiempo. En algunos casos, durante la misma reparación también se han realizado trabajos en la culata (por ejemplo, cambio de la junta de culata). Inicialmente, puede parecer un problema en la bomba o la correa, pero, realmente, las causas principales para que esto suceda son:

1. Ajuste incorrecto de la bomba de combustible de alta presión.
2. Ajuste incorrecto de la correa de distribución.

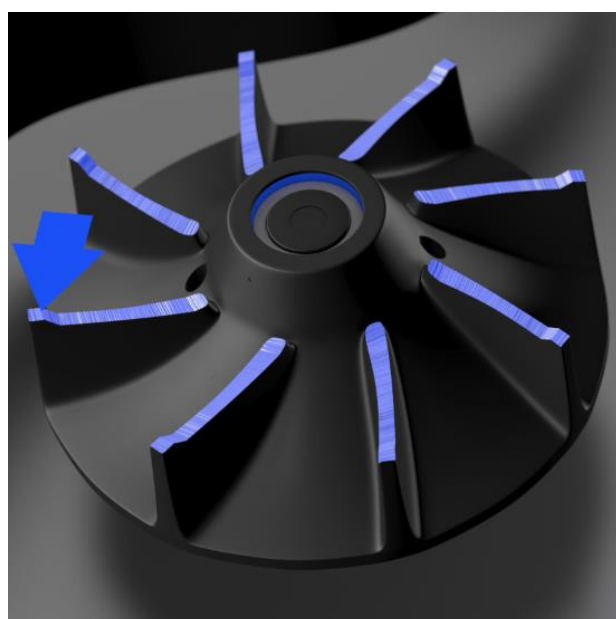
(fig. 2) la turbina de la bomba de agua se desprende de su eje.

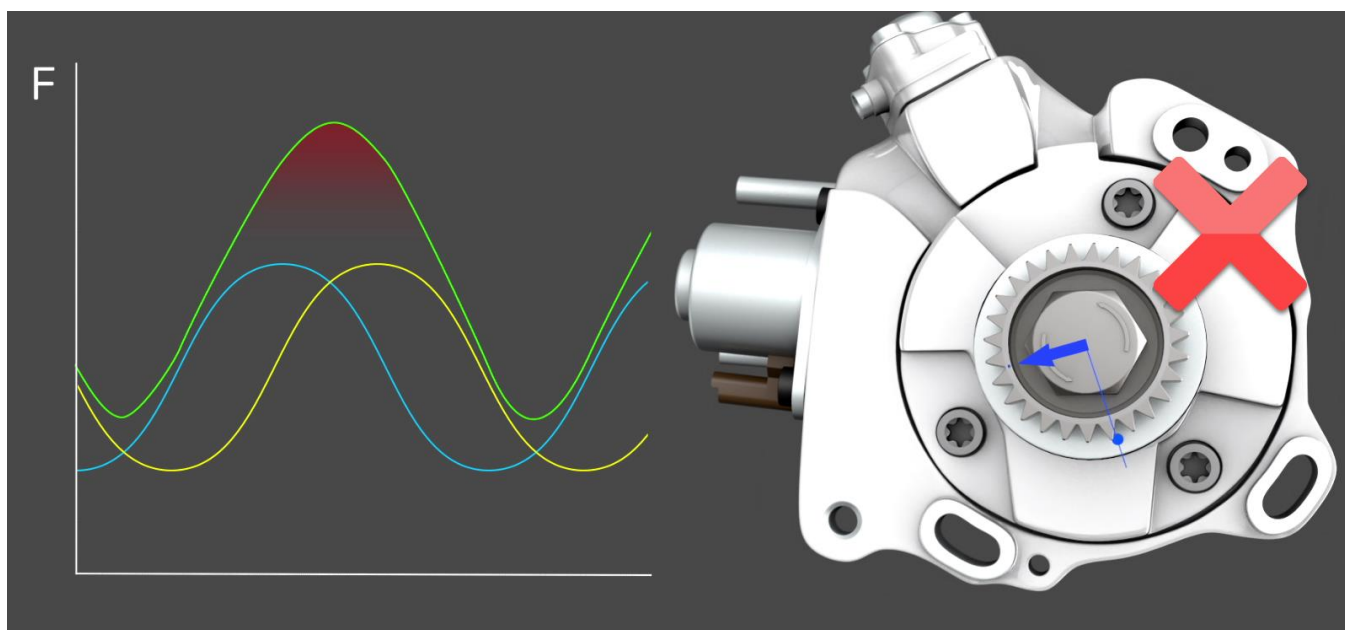
En los motores modernos de cuatro tiempos se utilizan diversos métodos para mejorar la eficacia del proceso de combustión. Cada vez se utilizan más bombas de alta presión de pistón único, pequeñas y ligeras, en lugar de las antiguas bombas de pistón múltiple. Éstas generan presión de combustible de forma continua, pero es esencial que estas bombas estén sincronizadas con el motor de combustión. De este modo, se garantiza que el par necesario de la bomba de alta presión se adapte de forma óptima al par necesario del motor de combustión. Si este ajuste no se realiza correctamente, aumentan las vibraciones generales del motor, lo que provoca una sobrecarga de los componentes de la transmisión por correa. Si la sincronización se ajusta correctamente, las vibraciones del motor casi anulan las vibraciones de la bomba de alta presión.

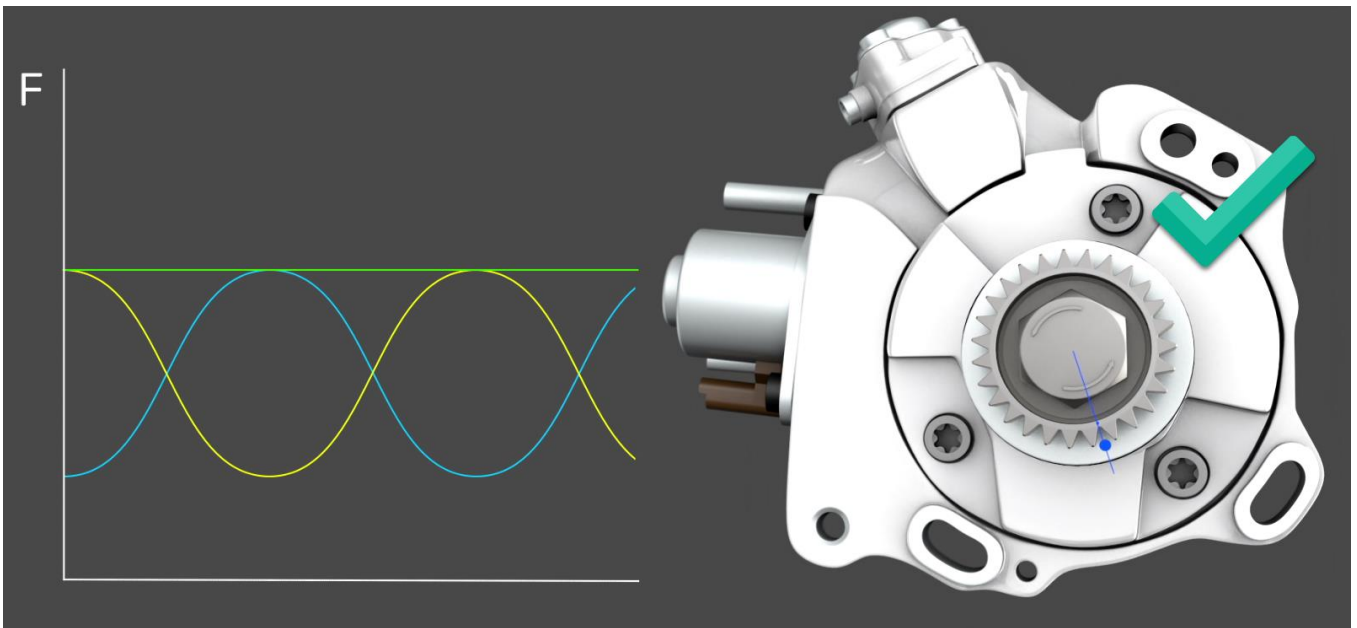
En la rueda dentada y en la carcasa de la bomba de alta presión hay marcas que se alinean entre sí cuando están correctamente ajustadas. Si estas marcas no están alineadas en la posición de ajuste del motor, las vibraciones del motor de combustión y de la bomba de alta presión se suman, dando lugar a un aumento de la vibración general de la transmisión por correa dentada.

Si las marcas están exactamente en el mismo nivel, la bomba está correctamente sincronizada con el motor de combustión y las oscilaciones se equilibran entre sí, de modo que la oscilación global está permanentemente dentro de la tolerancia.

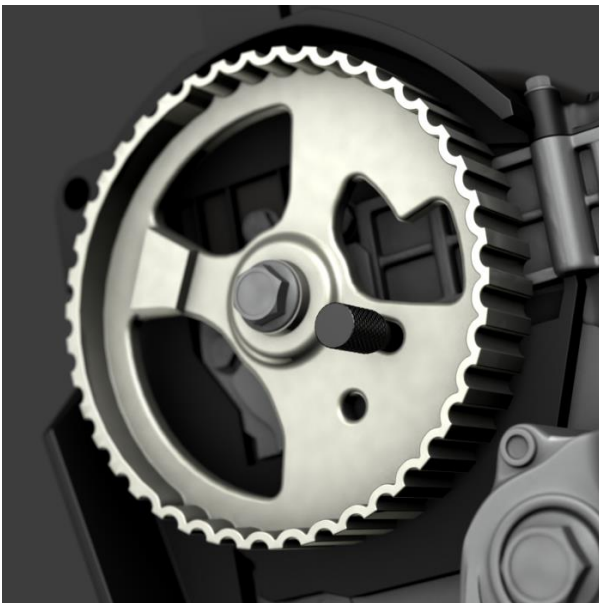
Correa dentada (PMS).  
Orificio en posición 4 en punto.

**Nota:** Tanto el bloque motor como el piñón del árbol de levas tienen 2 orificios diferentes para el bloqueo. Dependiendo del trabajo, se debe seleccionar la posición de bloqueo adecuada y la herramienta especial apropiada.

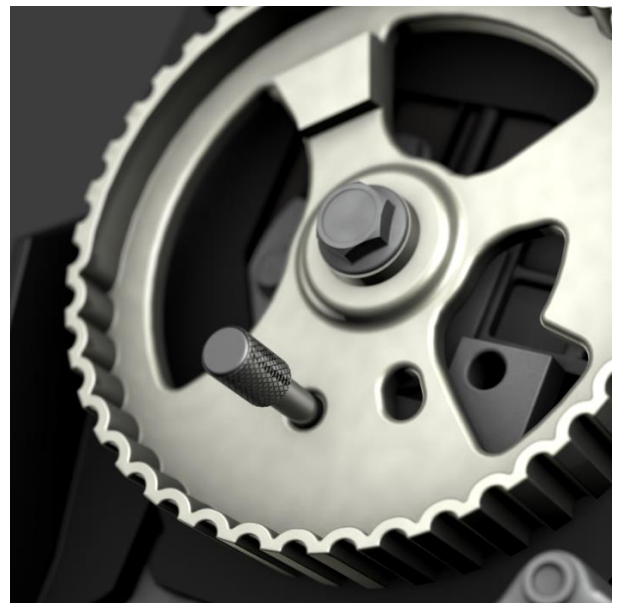
Ajuste de la bomba de alta.  
Orificio en posición 6 en punto.

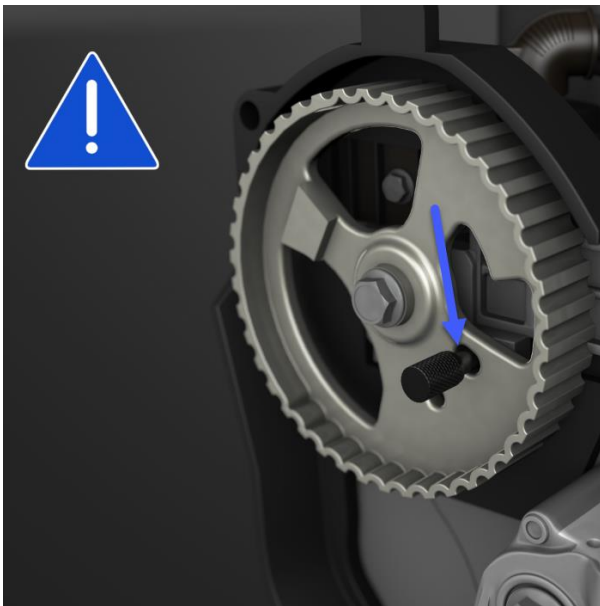
Árbol de levas y piñón del árbol de levas bloqueados: Agujero en la posición de las 4 en punto.

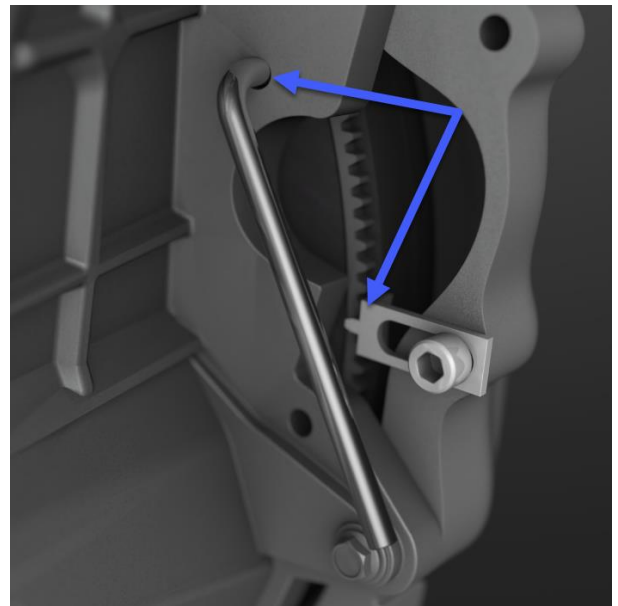
Cigüeñal bloqueado mediante volante de inercia.

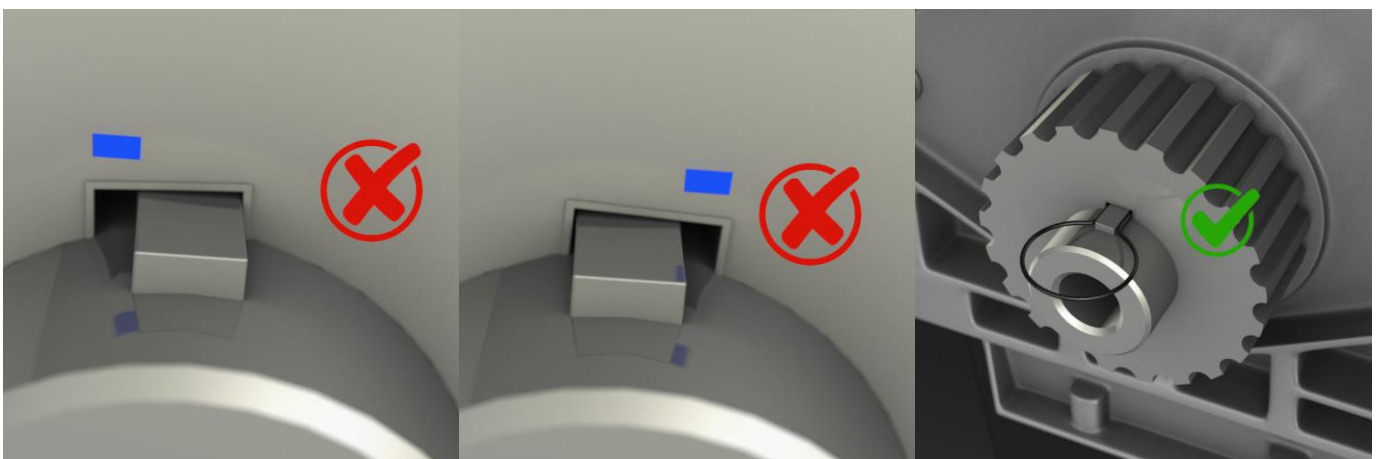
El piñón ovalado del cigüeñal puede girar en el cigüeñal dentro de un determinado margen. Es especialmente importante observar las especificaciones en las instrucciones de montaje. Algunos fabricantes de vehículos precisan de un útil para centrar el piñón. Es importante asegurarse que el piñón ovalado del cigüeñal no se apoye contra el tope del rango de giro al montar la correa de distribución.
