# SKF Información técnica

## VKBA 3497 – Instrucciones de montaje

RENAULT Espace III, Avantime III

Instrucciones de montaje: Precaución al instalar el kit de rodamientos de rueda VKBA 3497

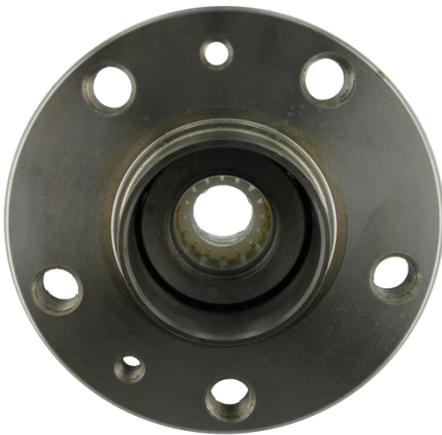
Rodamiento con manguito de unión de plástico

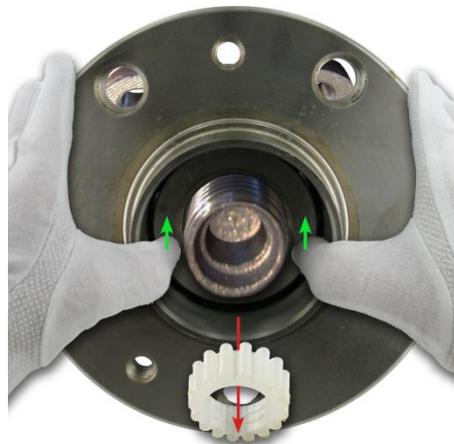
El manguito de unión de plástico será empujado hacia afuera automáticamente por la punta del eje, al montar el rodamiento de manera correcta, aplicando la fuerza sobre el aro interior. No extraiga el manguito de plástico manualmente antes de montarlo.

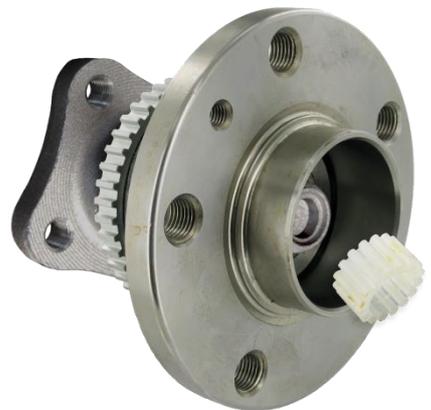
- Utilización de herramientas incorrectas
- Montaje incorrecto
- Fuerza aplicada incorrecta

- Los aros interiores del rodamiento podrían separarse, a pesar del manguito de plástico de seguridad.
- Los aros exteriores del rodamiento pueden moverse fuera del rodamiento debido al ajuste a presión, cuando el eje es empujado a través del aro interior.
- Las bolas y pistas de rodadura se dañarán cuando la fuerza de montaje se transmita a través de las bolas y pistas de rodadura.
- Ruptura prematura del rodamiento/ daños (debido al ingreso de agua...)

- Nunca retire el manguito de plástico antes de montar el rodamiento, ya que esto separará los anillos interiores.
- Utilice siempre herramientas de montaje correctas
- Aplicar la fuerza correcta sobre el aro interior del rodamiento

- Utilice las herramientas correctas para un montaje adecuado.
- Aplicar la fuerza correcta.
