# SKF Tehnički Bilten

## VKMA-C 98109 – Instrukcije za montažu

SUBARU Forester, Impreza, Legacy, Outback 1.6, 2.0, 2.5

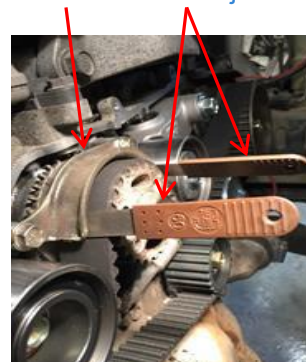
Pic. 1

Vođica kaiša Češalj zazora

- ✓ Podesite OE preporučeni zazor na  $1,0 \pm 0,5$  mm koristeći češalj zazora (Pic. 1).
- ✓ Kada je zazor podešen, pritegnite vijke vođice na **9,75 Nm** da sprečite popuštanje usled vibracija nastalih pri radu motora (Pic. 2).
- ✓ Ukoliko izvučenost klipa nije u okvirima  $5,7 \pm 0,5$  mm, tada zamenite i zatezač (Pic. 3).
- ✓ Proverite da li je O-ring pozicioniran na pravilnom mestu pre montaže zatezača (Pic 4).

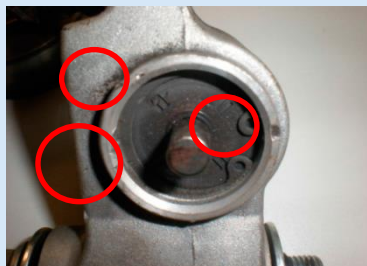
Udubljenja na telu zatezača

| Verovatni uzroci | Posledice | Rešenja |
|---|---|---|
| Dotrajao zatezač | <ul style="list-style-type: none"><li>✓ Oštećenja rolera usled pregrevanja</li><li>✓ Prezubljenje kaiša</li><li>✓ Smanjen životni vek novog kaiša</li></ul> | <ul style="list-style-type: none"><li>✓ Koristite odgovarajući alat</li><li>✓ Proverite da li je vođica kaiša postavljena sa odgovarajućim zazorom i momentom</li><li>✓ Pratite OE instrukcije</li></ul> |

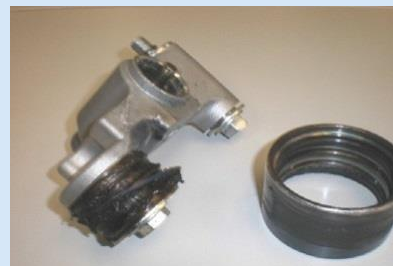
Prevremeno stradanje zatezača

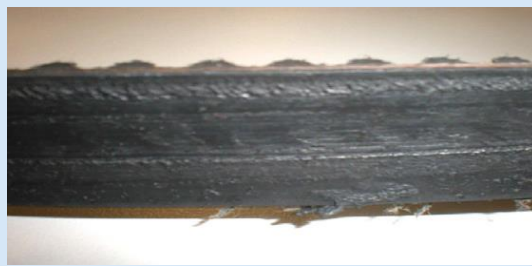
Tragovi pregrevanja
