VKM 31012 – VKMA 31014

Bollettino tecnico – Gennaio 2012

AUDI, SEAT, SKODA, VW

Raccomandazioni per il montaggio

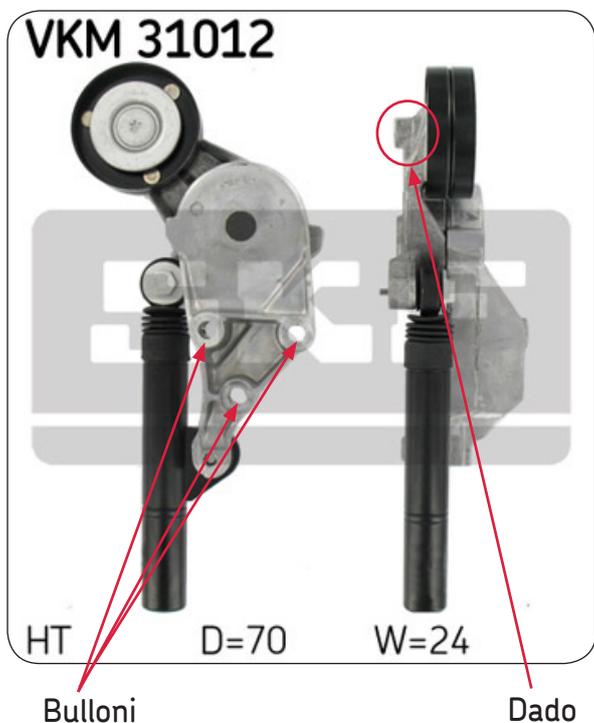
Nelle applicazioni riportate sopra, la staffa del tendicinghia ausiliario VKM 31012 potrebbe rompersi in prossimità del punto di fissaggio inferiore del pistone idraulico. Le cause probabili potrebbero essere:

- Puleggia alternatore usurata.
- Alternatori di ricambio economici dotati di puleggia piena semplice.
- Applicazioni su veicoli prima del 07/1998, dotati di puleggia alternatore piena.

Nei 3 casi riportati sopra, il tendicinghia si comporta in modo da compensare la funzione che non è svolta dalla puleggia alternatore ed è soggetto a vibrazioni eccessive. Il tendicinghia non è stato progettato per lavorare in condizioni così estreme e, pertanto, la staffa del tendicinghia potrebbe rompersi in prossimità del punto di montaggio inferiore del pistone idraulico.

SKF raccomanda di sostituire tutti gli accessori, i kit SKF riportati di seguito comprendono la cinghia, il tendicinghia e la puleggia alternatore ausiliari:

- VKMAF 31014-1: VKMA 31014 + FAP VKM 03101
- VKMAF 31014-2: VKMA 31014 + FAP VKM 03100
